# Diagnosticas ziņojums par

## 2019 HYUNDAI TUCSON Premium

# Diagnosticas ziņojums par 2019 HYUNDAI TUCSON Premium

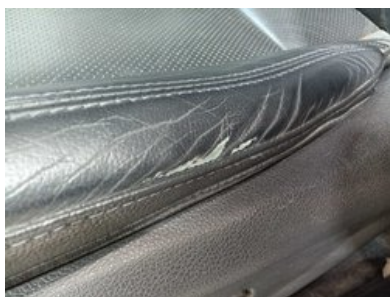
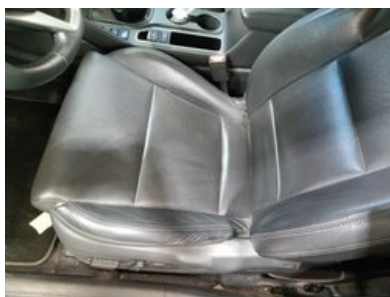
- ✓ 1. Sēdekļi: Visi Sēdekļi - Stāvoklis

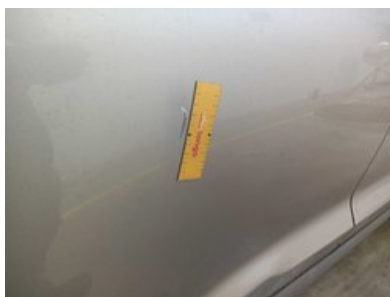
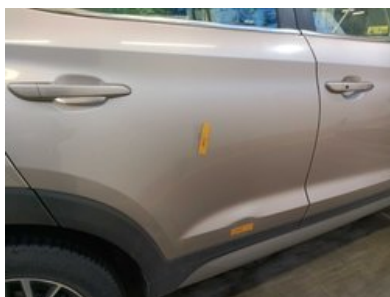
- ✓ 1. Sāns: Kreisā un Labā Puse - Vizuālie Bojājumi un Skrāpējumi

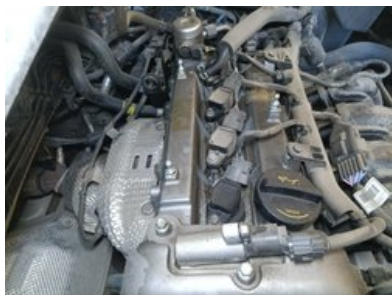
- ✓ **1. DZINĒJS:** Kloķvārpstas Vārstu Vāks un Blīve

- ✓ 1. Nomainīt Riepas
- ✓ 2. Kloķvārpstas/Vārstu Vāks un Blīve
- ✓ 3. Aizdedzes Sveces
- ✓ 4. Dzinēja Eļļas un Filtra Maiņa

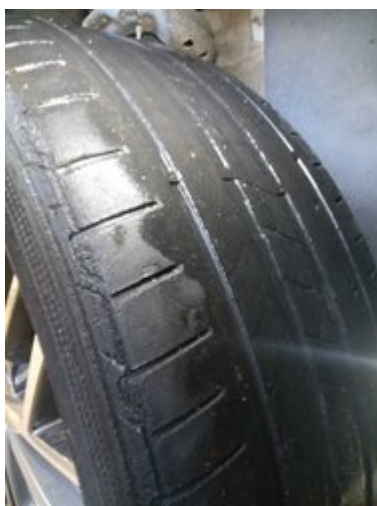
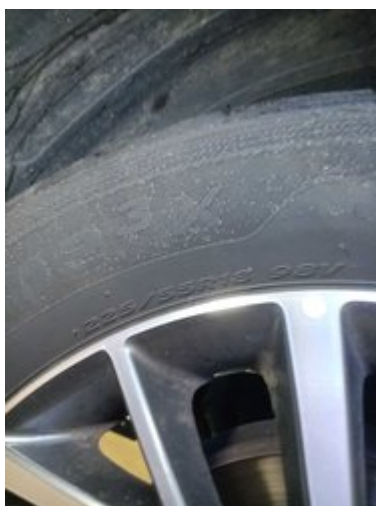
- 
- ✓ **3. CITS:** Nomainīt Riepas

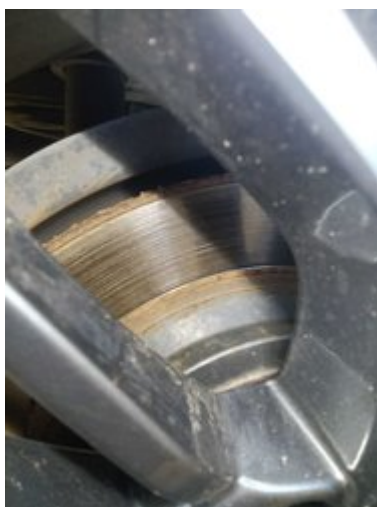
- 
- ✓ **5. BREMZES:** Aizmugures Bremžu Disks (Abi)

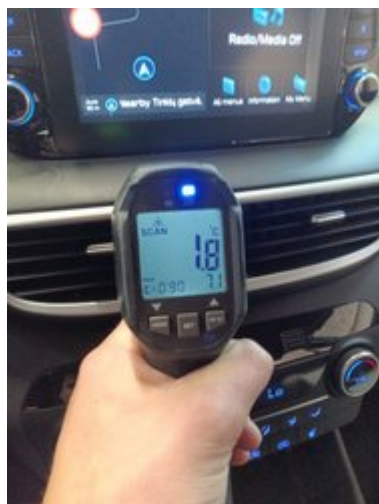
#### ✓ 4. Gaisa Kondicionēšanas Mērījums
