# Diagnosticas ziņojums par

## 2016 HYUNDAI TUCSON Premium

# Diagnosticas ziņojums par 2016 HYUNDAI TUCSON Premium

## Diagnosticā konstatēto defektu kopsavilkums

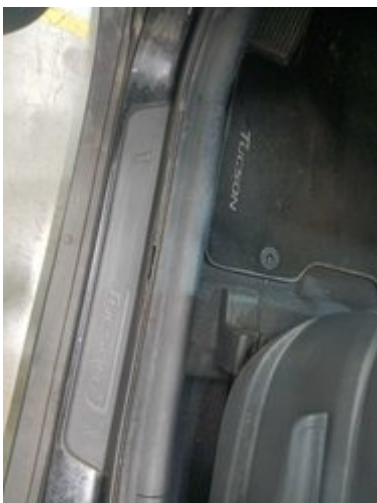
✓ **5. Durvis:** Durvju Gumijas Blīvējumi

- ✓ 1. Durvju Apdare
- ✓ 2. Nomainīt Skaļruni
- ✓ 3. Remonts Logu Mazgātāja Mehānismam
- ✓ 4. Nomainīt Priekšējo Sēdekli
