# Diagnosticas ziņojums par

## 2019 SKODA OCTAVIA Style

# Diagnosticas ziņojums par 2019 SKODA OCTAVIA Style

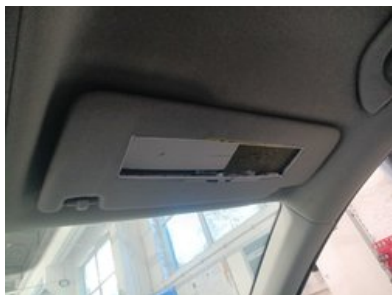
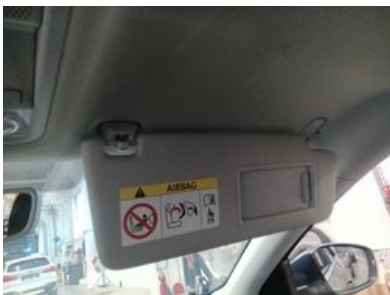
- ✓ **1. Priekšpuse:** Saules aizsargi - Darbība un stāvoklis

- ✓ 1. Nomainīt Saules Aizsargu
- ✓ 2. Nomainīt Elementu Roku Balstā/Vidēja Panelī

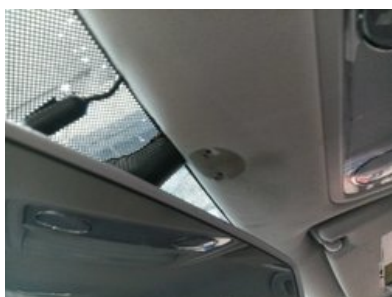
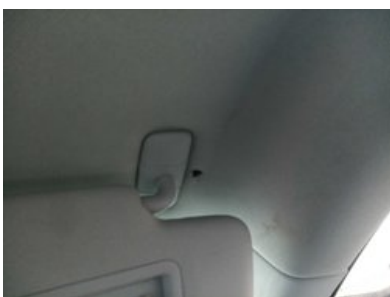
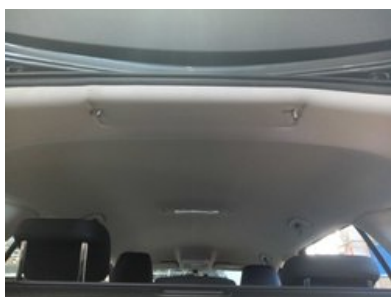
- ✓ **2. Priekšpuse:** Griesta Apdare - Stāvoklis

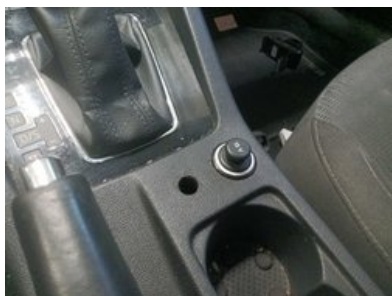
- ✓ **3. Iekšpuse:** Apdares detaļas - Stāvoklis

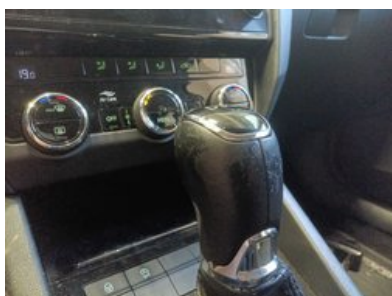
- ✓ **4. Iekšpuse:** Pārnesumu Kārtas Pārsegs un Pārnesumu Kārtas Poga - Stāvoklis

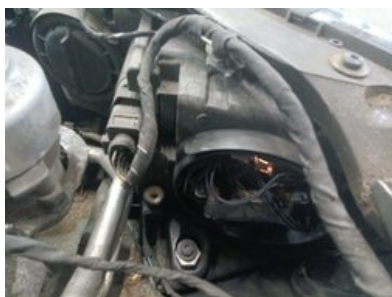
✓ **1. Apgaismojums:** Priekšējie Lukturi (Pilsētas, Parasts, Pilns Lukturis, Miglas, Pagrieziena Rādītājs) - Pamata Darbība, Bojājumi un Krāsa

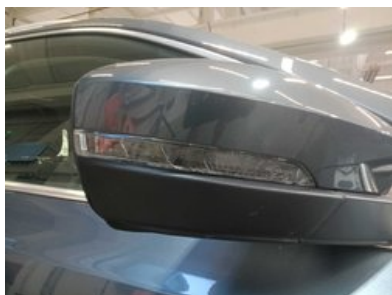
✓ **2. Apgaismojums:** Automašīnas Sānu Lukturu - Pamata Darbība, Bojājumi un Krāsa

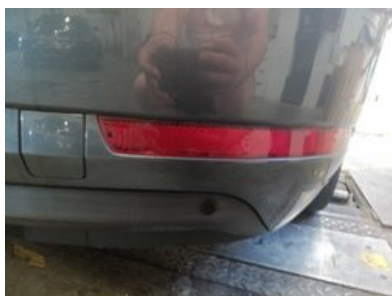
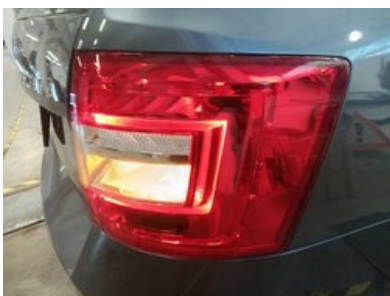
✓ **3. Apgaismojums:** Aizmugurējie lukturi (Bremzes, miglas, pagrieziena rādītāji) - Pamata darbība, bojājumi un krāsa

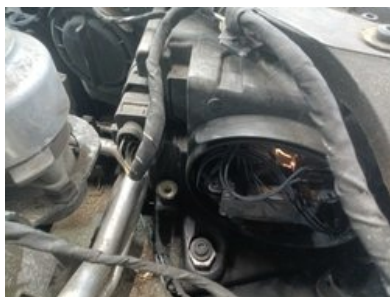
✓ **4. Cits:** Papildu Pulēšanas Darbi

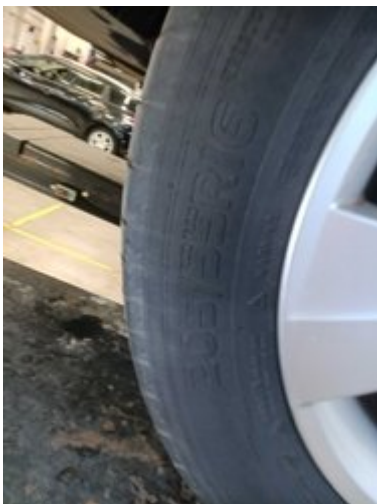
✓ **2. CITS:** Nomainīt Riepas

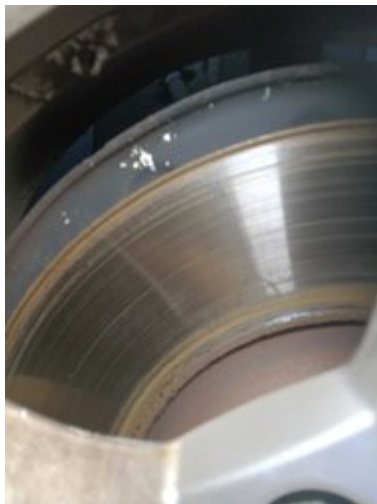
✓ **3. BREMZES:** Priekšējie Bremžu Diski Abi
