# Diagnosticas ziņojums par

## 2016 HYUNDAI TUCSON Executive

# Diagnosticas ziņojums par 2016 HYUNDAI TUCSON Executive

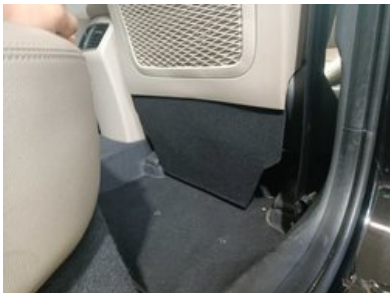
### ✓ 1. Sēdekļi: Visi Sēdekļi - Stāvoklis

- ✓ 1. Remontēt Sēdekli
- ✓ 2. Mainīt Lukturus Automašīnas Pusē

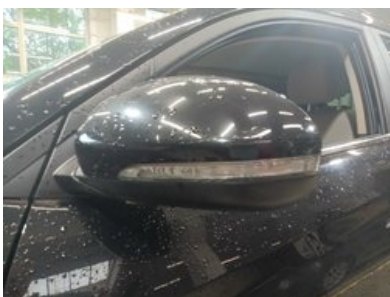
### ✓ 1. Apgaismojums: Automašīnas Sānu Lukturu - Pamata Darbība, Bojājumi un Krāsa

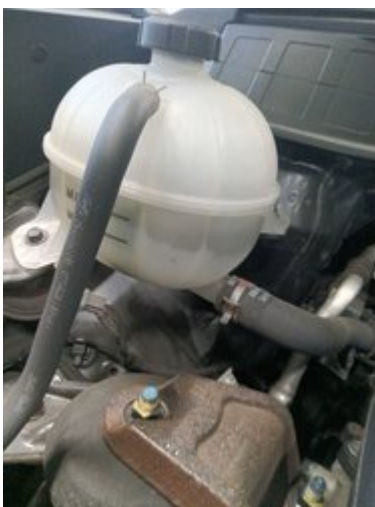
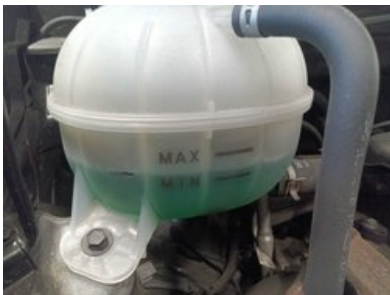
### ✓ 1. CITS: Dzesēšanas Šķidrums Papildināšana

- ✓ 1. Pārbaudīt Atteices
- ✓ 2. Nomainīt Riepas
- ✓ 3. Daļiņu Filtra Diferenciālā Spiediena Sensors
- ✓ 4. Dzinēja Elļas un Filtra Maiņa
- ✓ 5. Dzesēšanas Šķidruma Papildināšana
- ✓ 6. DPF Filtra Reģenerācija/Tīrīšana

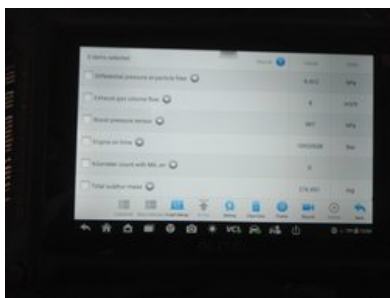
#### ✓ 4. CITS: DPF Filtra Reģenerācija/Tīrīšana
