# Diagnosticas ziņojums par

## 2019 SEAT IBIZA FR Business Intense

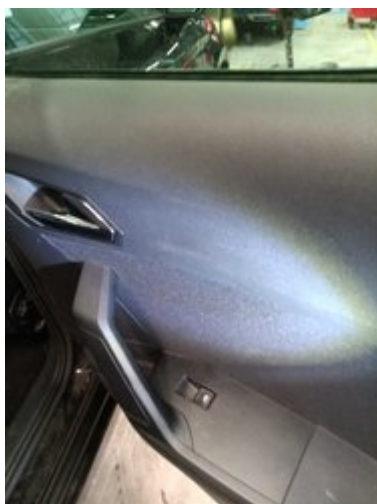
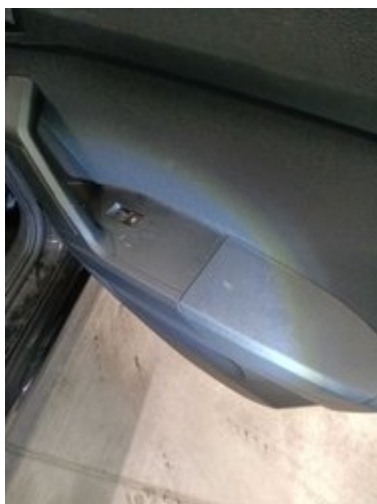
✓ **6. Durvis:** Apdares detaļas - Stāvoklis

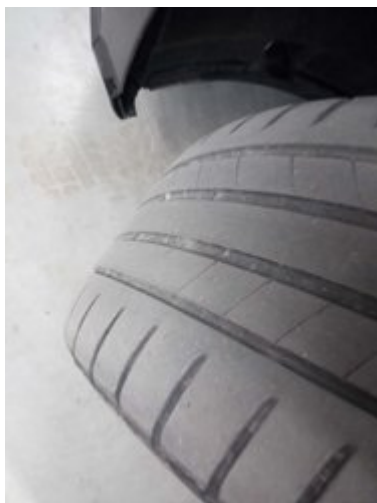
✓ **3. CITS:** Nomainīt Riepas

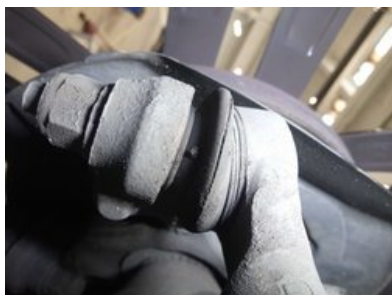
✓ **5. STŪRE:** Stūres Šķērssteņa Gala Locītava

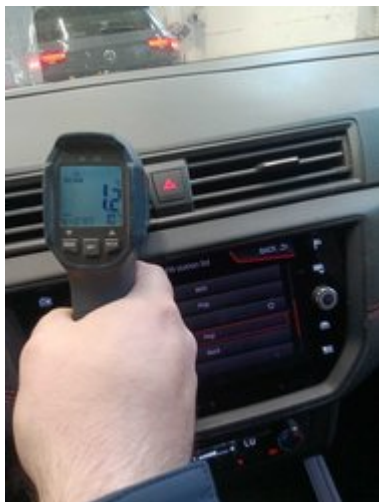
✓ **2. Gaisa Kondicionēšanas Mērījums**
