# Diagnosticas ziņojums par

## 2021 MITSUBISHI OUTLANDER Pure AWD

### Diagnosticas informācija

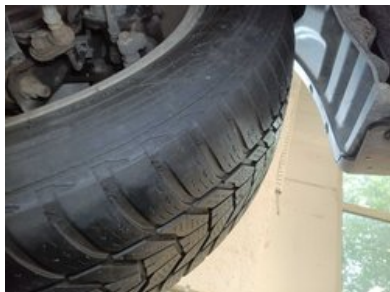
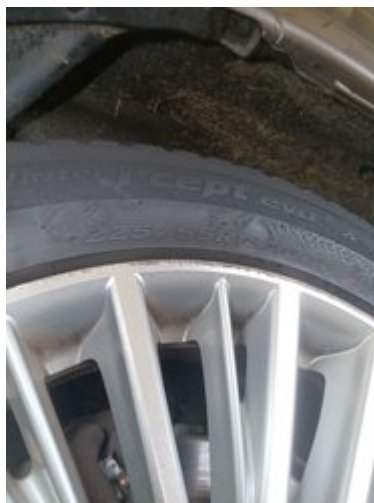
✓ **2. CITS:** Nomainīt Riepas

- ✓ 1. Dzinēja Eļļas un Filtra Maiņa
- ✓ 2. Nomainīt Riepas
- ✓ 3. Stabilizatora Bukses - Visas
- ✓ 4. Nomainīt Priekšējo Tīrītāju (Mehāniskais)
