# Diagnosticas ziņojums par

## 2021 VOLKSWAGEN TIGUAN ALLSPACE Comfortline

#### Diagnosticas informācija

Longo veiktās visaptverošās diagnostikas laikā, 13 defekti bija konstatēti transportlīdzeklī.

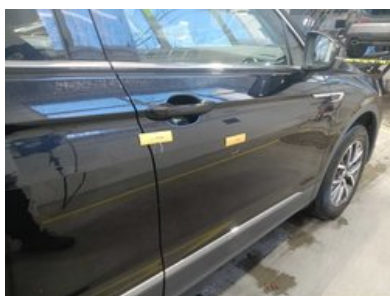
- ✓ 1. Sāns: Kreisā un Labā Puse - Vizuālie Bojājumi un Skrāpējumi

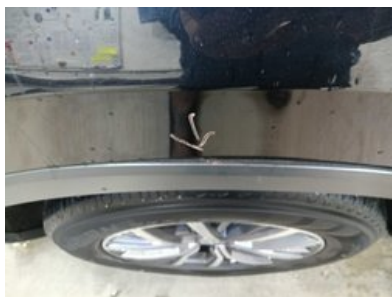
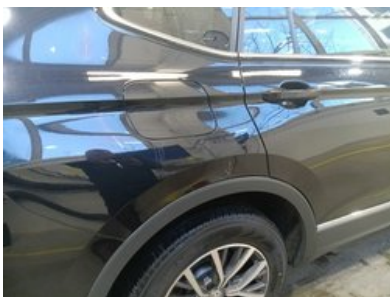
✓ **2. Sāns:** Kreisā un Labā Puse - Vizuālie Bojājumi un Skrāpējumi

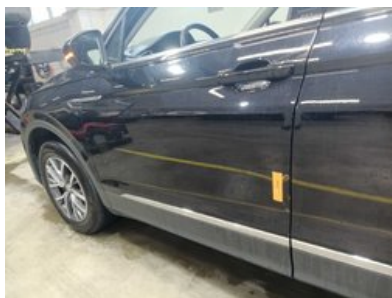
✓ **3. Sāns:** Kreisā un Labā Puse - Vizuālie Bojājumi un Skrāpējumi

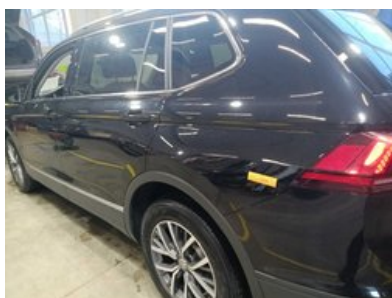
✓ **4. Sāns:** Kreisā un Labā Puse - Vizuālie Bojājumi un Skrāpējumi

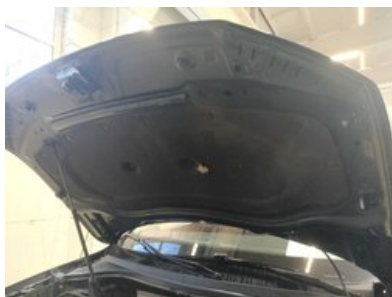
✓ **5. Priekšpuse:** Pārsega Skaņas Izolācija - Stāvoklis

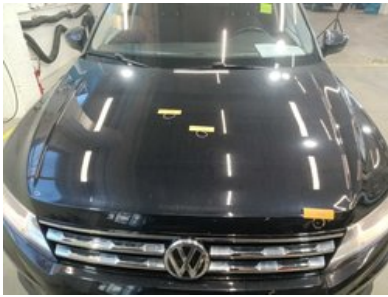
✓ **6. Priekšpuse:** Pārsegs - Vizuālie Bojājumi

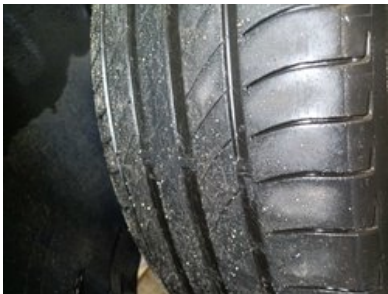
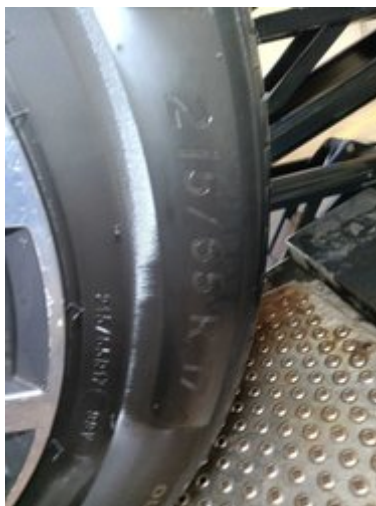
✓ **3. CITS:** Nomainīt Riepas

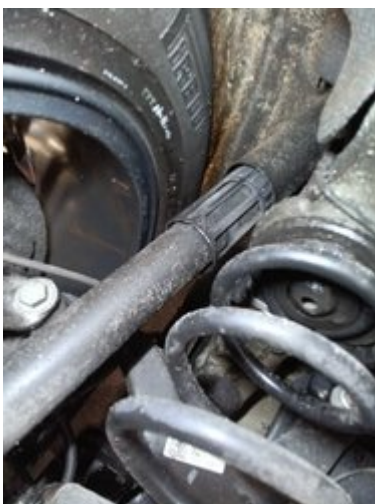
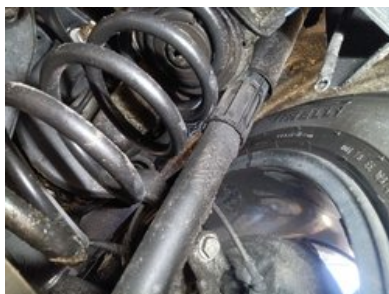
✓ **4. BALSTIEKĀRTA:** Amortizatori (Pāris)

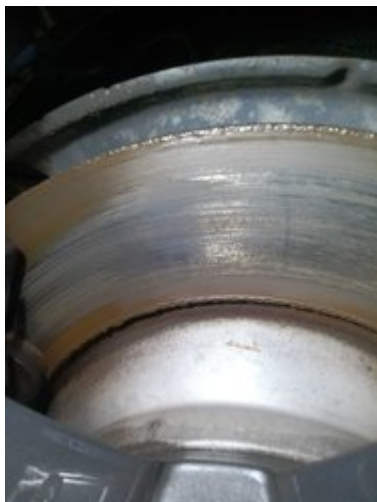
✓ **5. BREMZES:** Aizmugures Bremžu Disks (Abi)

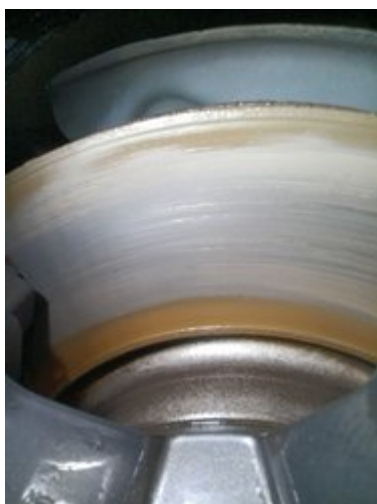
✓ **6. BREMZES:** Priekšējie Bremžu Diski Abi

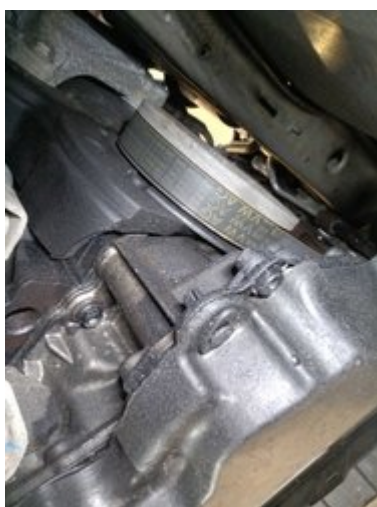
✓ **7. DZINĒJS:** Kļūkvārpstas Piedziņas Siksna

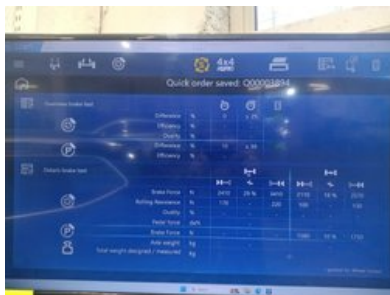
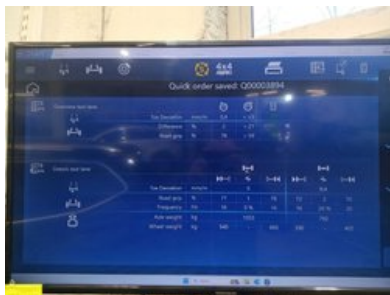
## ✓ 1. Bremžu Testa Līnijas Rezultāti

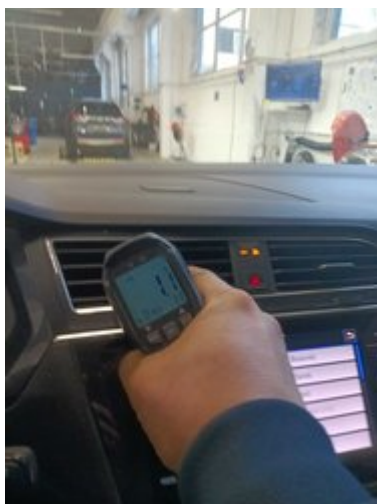
## ✓ 4. Gaisa Kondicionēšanas Mērījums
