Diagnostikas ziņojums par 2014 BMW 320 Executive

Pārbaudīts ar Longo Shared Service sertificētu diagnostiku: Eimantas A., Arnas S.

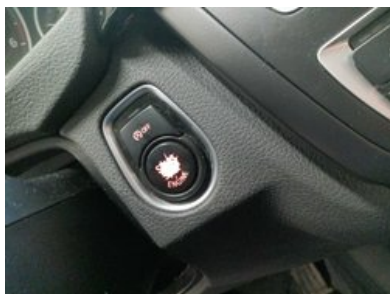
- ✔ **1. Priekšpuse:** Instrumentu Panelis - Stāvoklis un Pogu Darbība

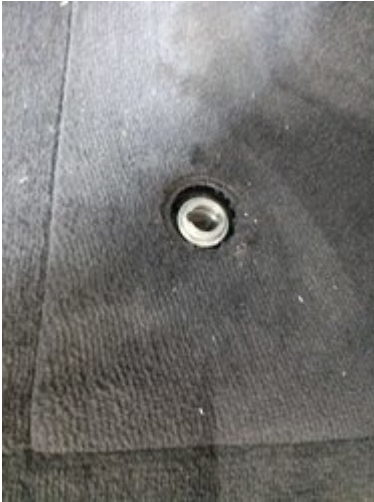
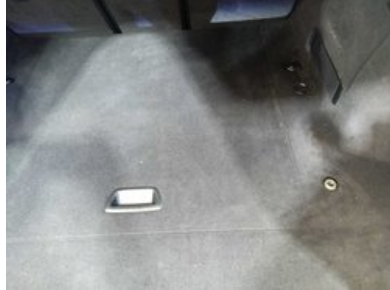
✓ **2. Iekšpuse:** Paklāji - Stāvoklis

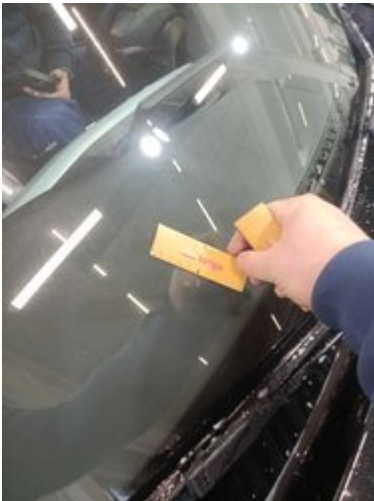
✓ **1. Priekšpuse:** Priekšējā stikla integritāte - Bez TA izslēdzošiem bojājumiem

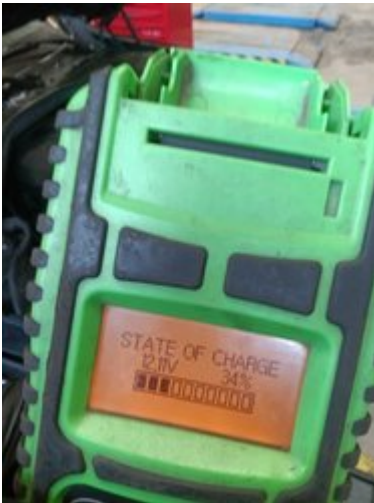
✓ **2. CITS:** Uzlādēt Akumulatoru

- ✓ 1. Kloķvārpstas/Vārstu Vāks un Blīve
- ✓ 2. Piekabēs Ligzda
- ✓ 3. Uzlādēt Akumulatoru
- ✓ 4. Dzinēja Eļļas un Filtra Maiņa

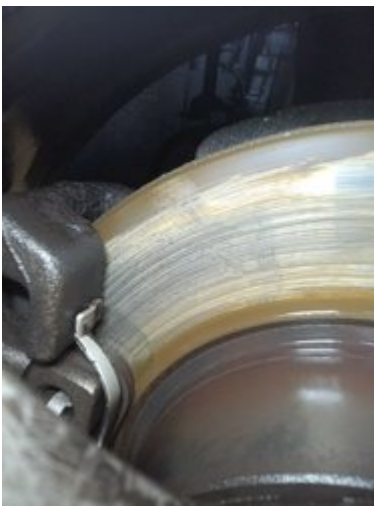
✓ **3. BREMZES:** Priekšējie Bremžu Diski Abi

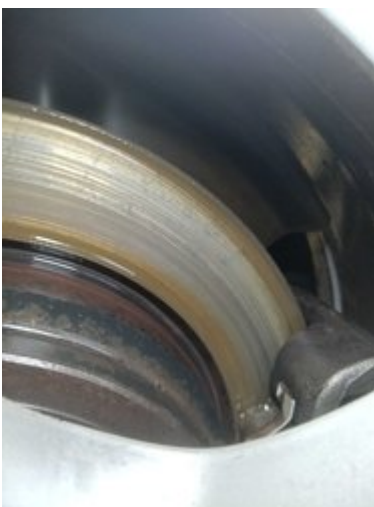
✓ **4. BREMZES:** Aizmugures Bremžu Diski (Abi)

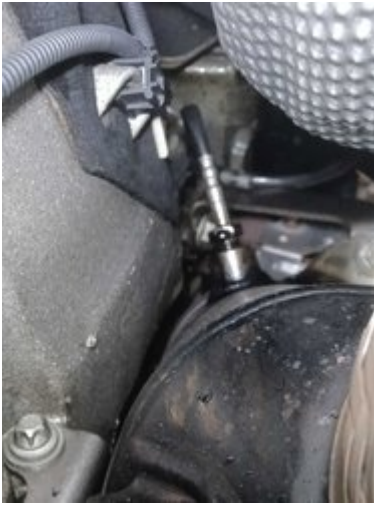
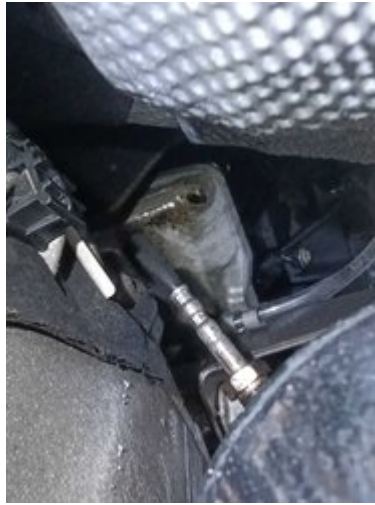
✔ **7. DZINĒJS:** Kloķvārpstas Vārstu Vāks un Blīve

- 1. Eļļas Filtrs (OE672/4)
- 2. Cilindra Galvas Vāka Blīve (EL249750)
- 3. Total Ineo First 0W30 208L 5.2L
- 4. Degvielas Inžektora Blīve (MD9175)
- 5. Vilces Āķa Ligzda (71606875018)

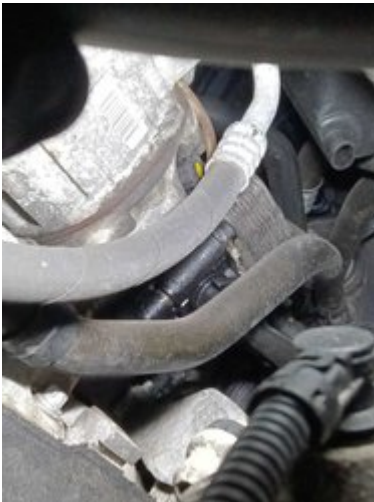
✔ **8. DZINĒJS:** Eļļas Dzesētājs

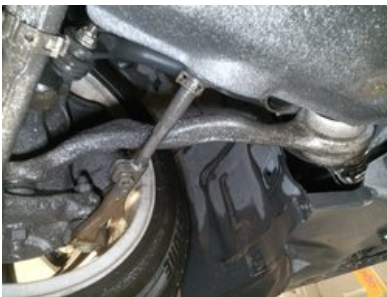
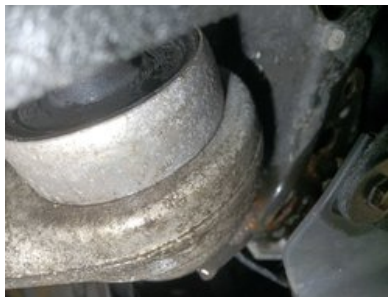
✔ **9. BALSTIEKĀRTA:** Balstiekārtas Apakšējā Svira Abas

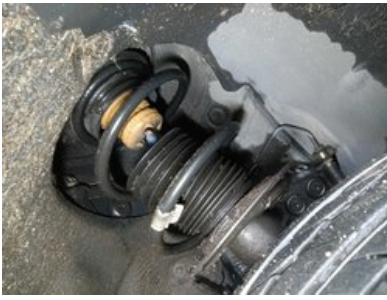
✓ **10. BALSTIEKĀRTA:** Amortizatora statņa augšējais stiprinājums (abi)

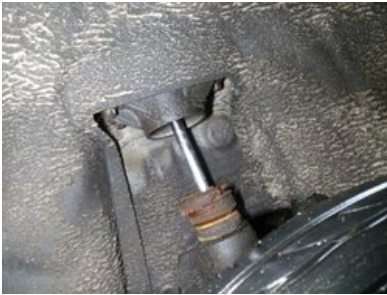
✓ **11. BALSTIEKĀRTA:** Amortizatori (Pāris)

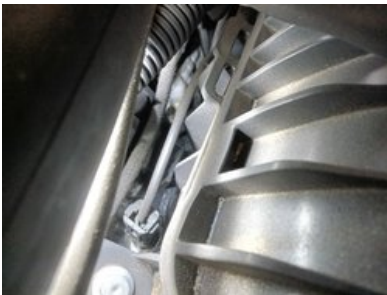
✓ **12. DZINĒJA VADĪBA - DEGVIELA:** Ieplūdes Kolektors

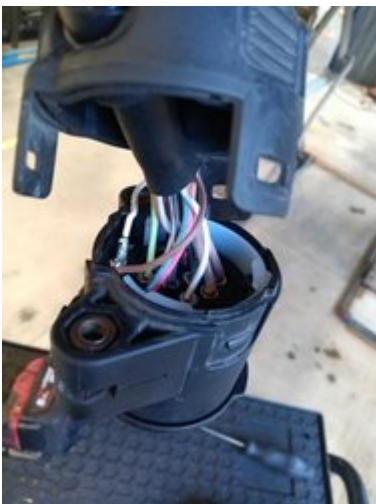
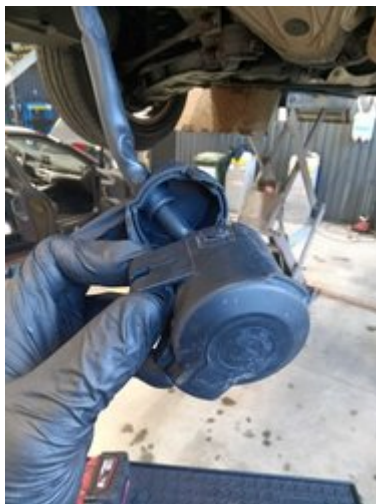
✓ **13. VISPĀRĒJĀ ELEKTRIKA:** Piekabas Kontaktligzda
