# Diagnosticas ziņojums par

## 2022 SKODA SUPERB Clever

### Diagnosticas informācija

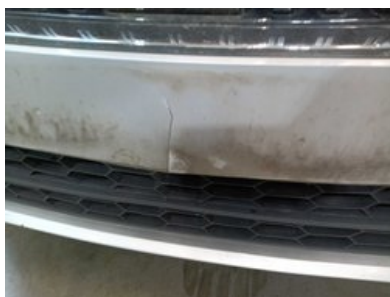
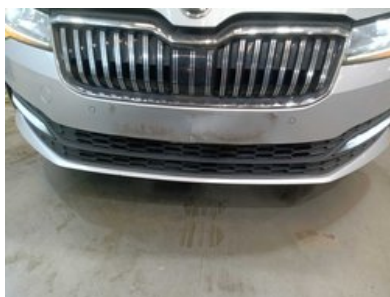
- ✓ **1. Priekšpuse:** Priekšējais Bamperu - Stāvoklis un Izlīdzinājums

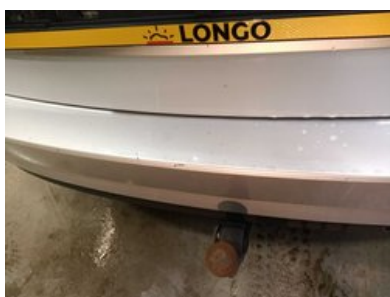
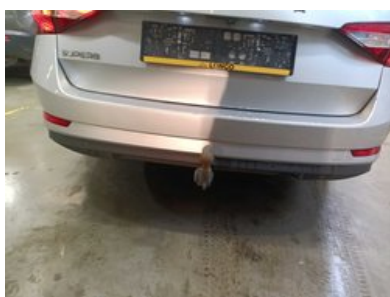
- ✓ **2. Aizmugure:** Aizmugurējais bamperis - Stāvoklis un izlīdzinājums

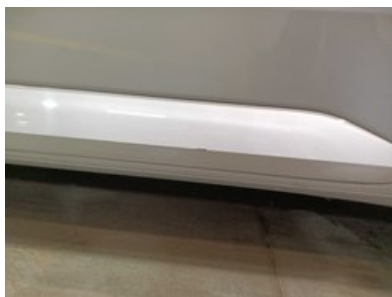
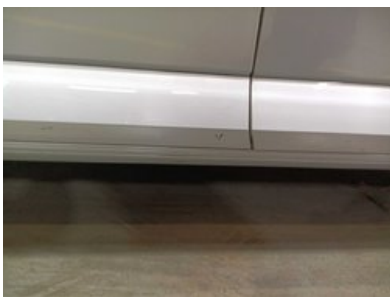
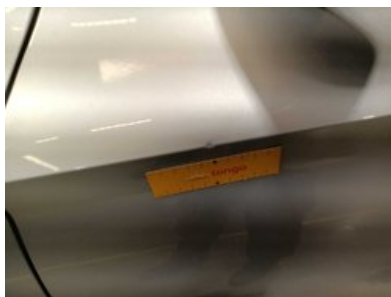
✓ **3. Sāns:** Kreisā un Labā Puse - Vizuālie Bojājumi un Skrāpējumi

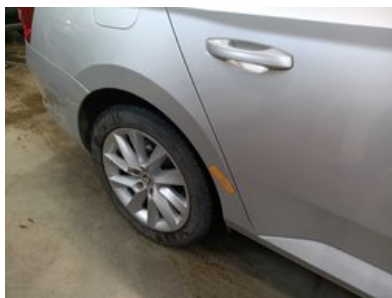
✓ **4. Sāns:** Kreisā un Labā Puse - Vizuālie Bojājumi un Skrāpējumi

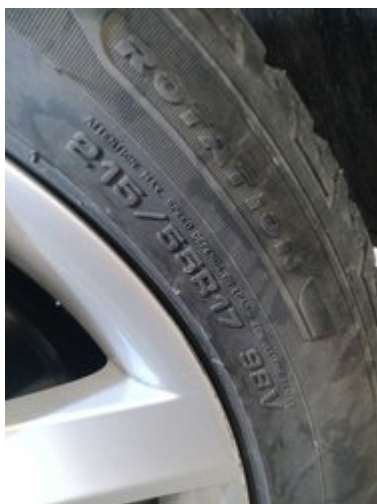
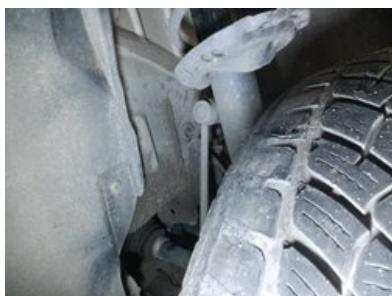
✓ **2. CITS:** Nomainīt Riepas

- ✓ 1. Dzinēja Eļļas un Filtra Maiņa
- ✓ 2. Kloķvārpstas Piedziņas Siksna
- ✓ 3. Nomainīt Riepas

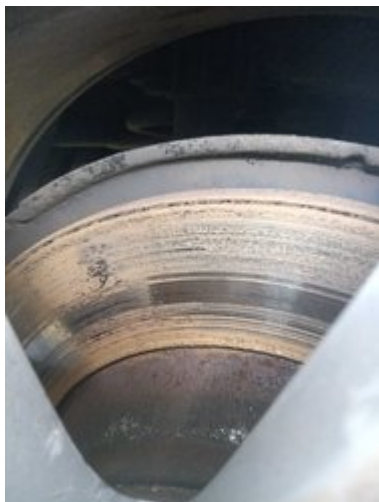
✓ **3. BREMZES:** Aizmugures Bremžu Disks (Abi)

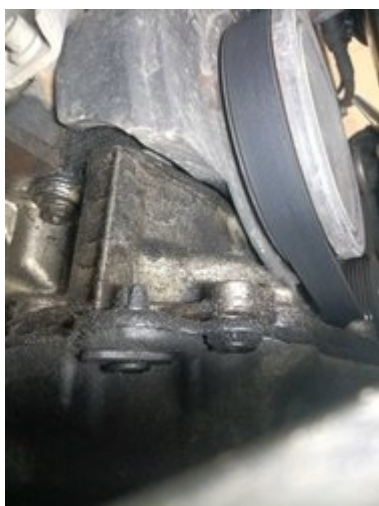
✓ **4. DZINĒJS:** Kloķvārpstas Piedziņas Siksna
