# Diagnosticas ziņojums par

## 2019 VOLVO V60 Cross Country Intro Editio

# Sagatavošanas un remonta ziņojums par

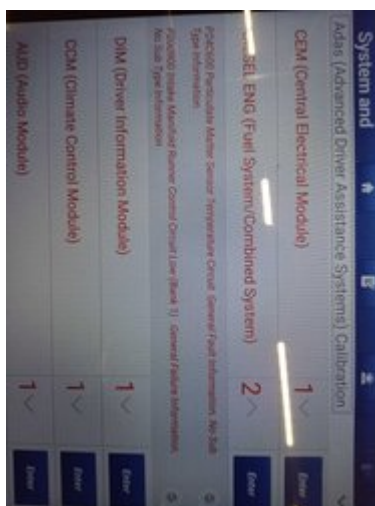
### ✓ 5. DZINĒJA VADĪBA - DEGVIELA: Ieplūdes Kolektors

- ✓ 1. Dzinēja Eļļas un Filtra Maiņa
- ✓ 2. Ieplūdes Kolektors
- ✓ 3. Uzlādēt Akumulatoru
- ✓ 4. Lodveida Šarnīrs - Apakšējais
- ✓ 5. Bagāžnieka Drošinātāju Kastes Jaudas Drošinātājs
