# Diagnosticas ziņojums par

## 2018 OPEL ASTRA

### Diagnosticas informācija

### Diagnosticā konstatēto defektu kopsavilkums

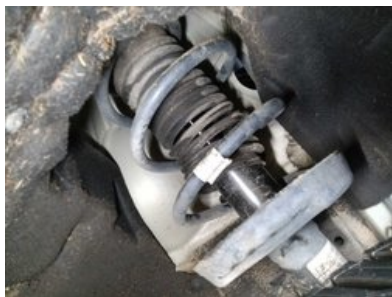
✓ **1. BALSTIEKĀRTA:** Amortizatora statņa augšējais stiprinājums (abi)
