Diagnostikas ziņojums par 2016 VOLKSWAGEN TIGUAN Highline

Krāsa: Melna	CO ₂ NEDC emisija: 149 g/km
Degvielas tips: Dīzelis	
Virsbūves tips: Apvidus auto	Pilna transportlīdzekļa masa (GVW): 2260 kg
Durvju skaits: 5	Dzinēja tilpums: 2.00 l
Vietu skaits: 5	Cilindri: 4
Nobraukums: 201 469 km	Jauda: 110 kw
VIN kods: WVGZZZ5NZHW331730	Degvielas patēriņš: 5.70 l/100km
Pārnesumkārbā: Automātiskā	Riepu izmērs: 235/55 - 18"
Piedziņas tips: Pilnpiedziņa	Longo iekšējais ID: N575520

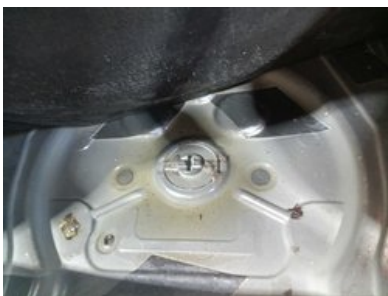
- ✔ **1. Iekšpuse:** Apdares detaļas - Stāvoklis

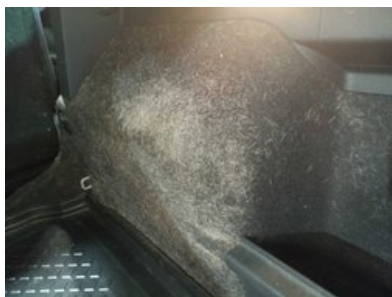
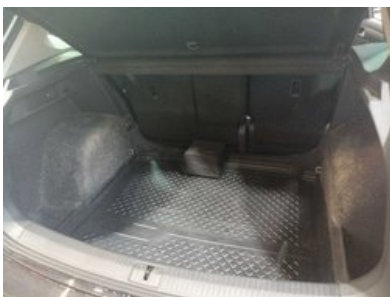
✓ **2. Iekšpuse:** Papildu Tīrīšanas Darbi

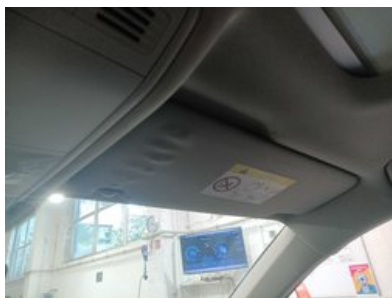
✓ **3. Priekšpuse:** Saules aizsargi - Darbība un stāvoklis

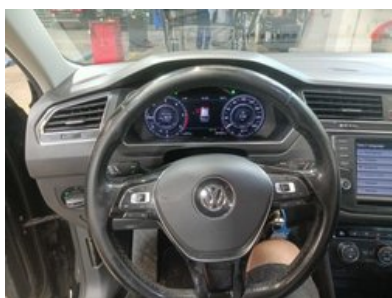
✓ **4. Priekšpuse:** Stūres rats - Stāvoklis

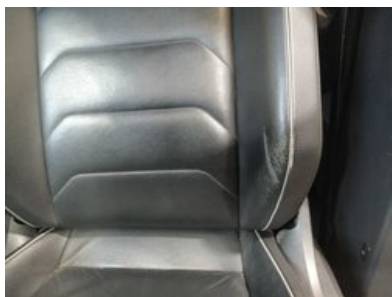
✓ **5. Sēdekļi:** Visi Sēdekļi - Stāvoklis

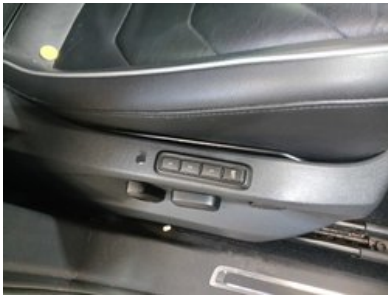
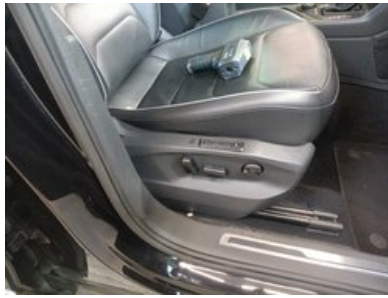
✓ 6. Sēdekļi: Visi Sēdekļi - Stāvoklis

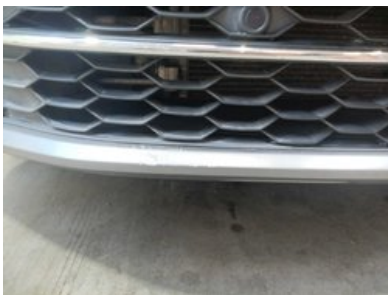
✓ 1. Priekšpuse: Priekšējais Bamperu - Stāvoklis un Izlīdzinājums

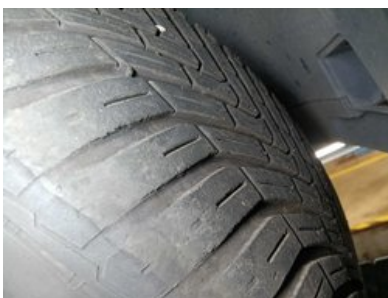
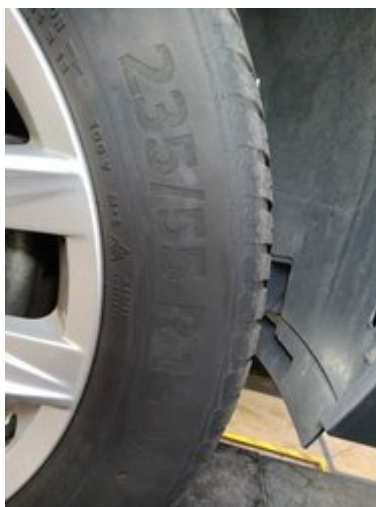
✓ 2. CITS: Nomainīt Riepas

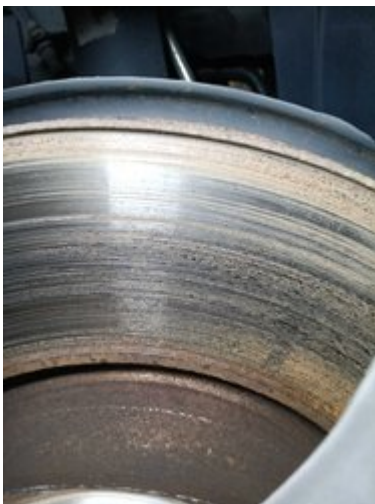
✓ **3. BREMZES:** Priekšējie Bremžu Diski Abi

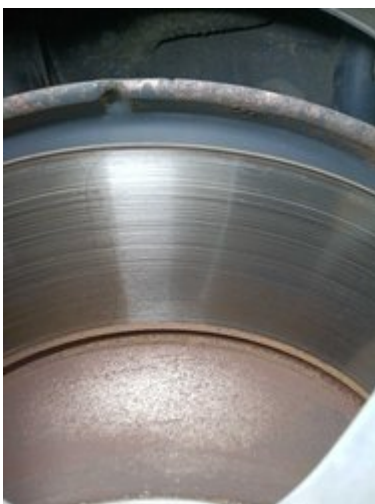
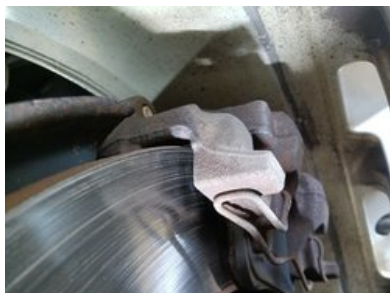
✓ **4. BREMZES:** Aizmugures Bremžu Disk (Abi)

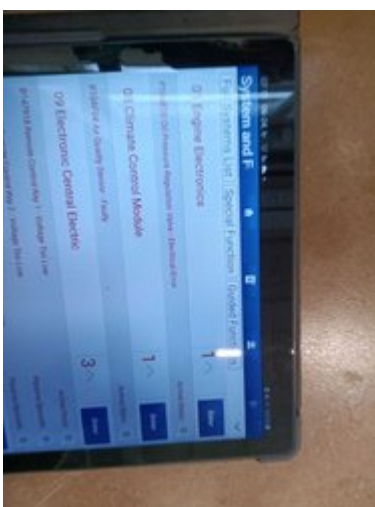
✓ **5. DZINĒJS:** Eļļas Spiediena Regulatora Vārsts

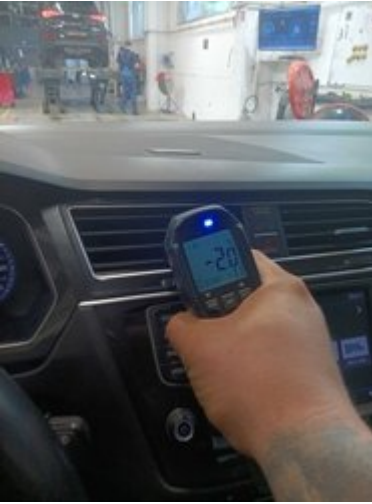
✓ **4. Gaisa Kondicionēšanas Mērījums**
