# Diagnosticas ziņojums par

## 2018 FORD S-MAX Titanium

# Diagnosticas ziņojums par 2018 FORD S-MAX Titanium

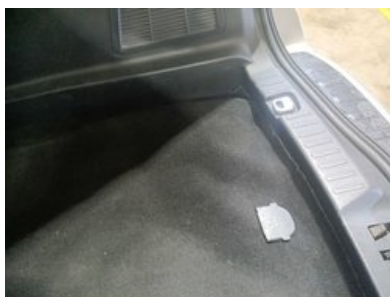
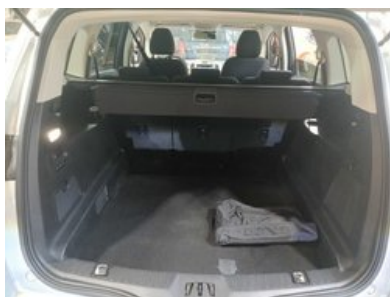
- ✓ 1. Iekšpuse: Paklāji - Stāvoklis

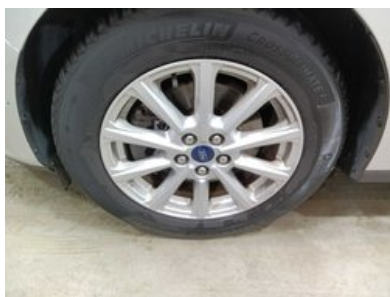
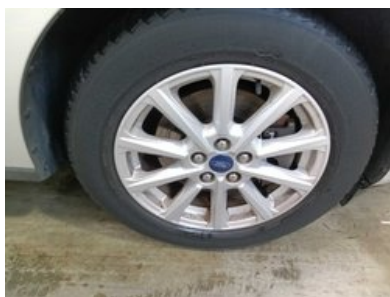
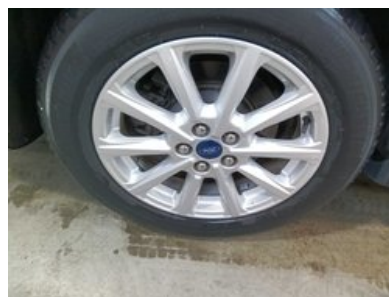
- ✓ 1. Sāns: Riteņi - Stāvoklis

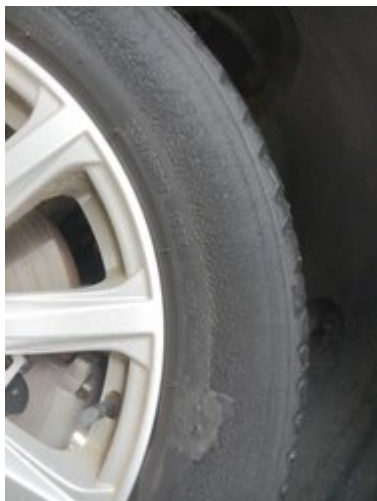
### ✓ 1. CITS: Nomainīt Riepas

- ✓ 1. Nomainīt Riepas

- 1. Tire Sailun 235/55R17 103V Ice Blazer Alpine Evo2 XL EV 3PMSF Winter (SL000800)
