# Diagnosticas ziņojums par

## 2018 AUDI Q2 Design

# Sagatavošanas un remonta ziņojums par

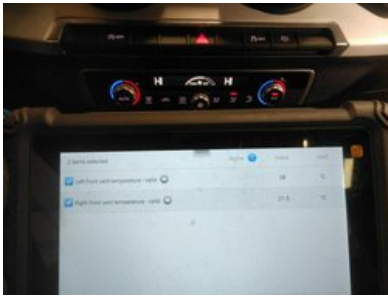
## ✓ 7. GAISA KONDICIONĒŠANA UN APSILDES SISTĒMA: Sildītāja Radiators - LHD
