# Diagnosticas ziņojums par

## 2016 HYUNDAI TUCSON

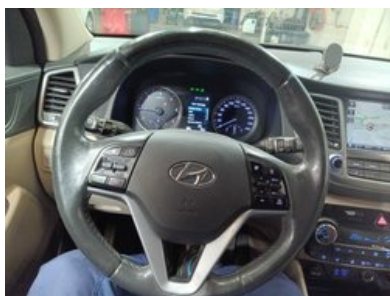
✓ **2. Priekšpuse:** Stūres rats - Stāvoklis

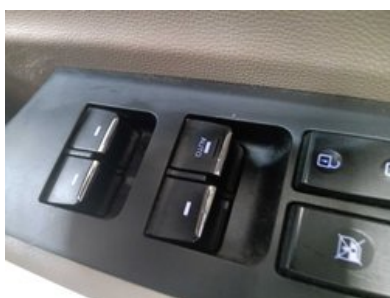
✓ **3. Durvis:** Elektrisko Logu Darbība - Visi Logi

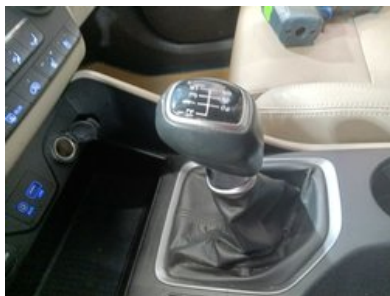
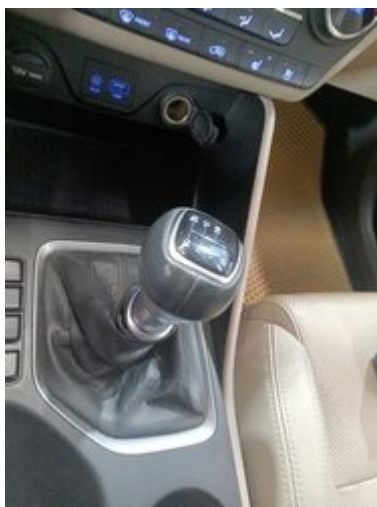
✓ **5. Iekšpuse:** Pārnesumu Kārtas Pārsegs un Pārnesumu Kārtas Poga - Stāvoklis

- ✓ 1. Remonts Pārnesumkārbas Svira Poga
- ✓ 2. Remonts Jumta Lūkas Mehānismam

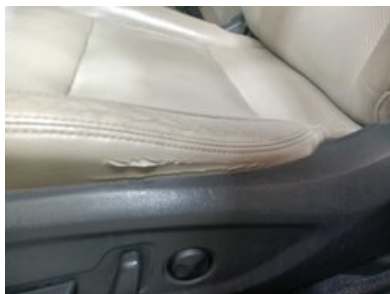
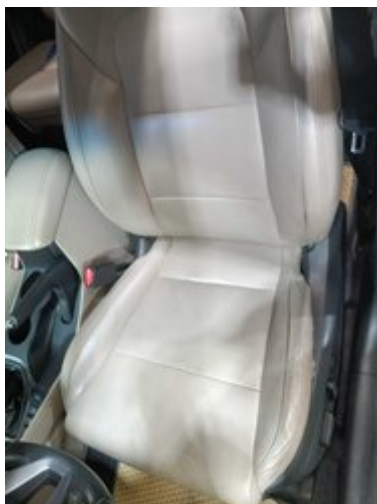
✓ **6. Sēdekļi:** Visi Sēdekļi - Stāvoklis

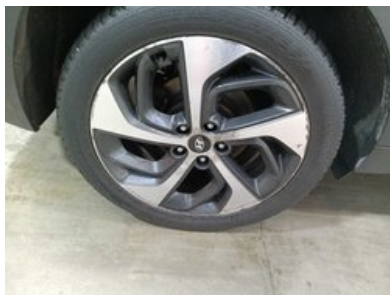
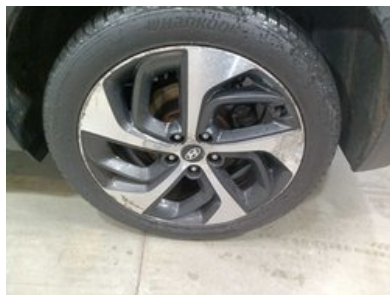
### ✓ 1. Sāns: Riteņi - Stāvoklis

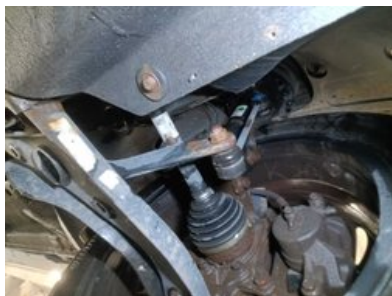
### ✓ 3. BALSTIEKĀRTA: Stabilizatora Atsaite, Ārējā

- ✓ 1. Stabilizatora Atsaite - Ārējā

- 1. Stabilizatora Atsaite (CTRCL0359)
