# Diagnostikas ziņojums par

## 2021 SKODA OCTAVIA MHEV Business Editi

### Diagnostikas informācija

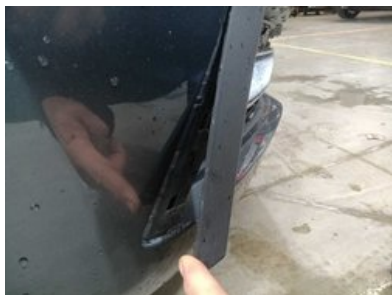
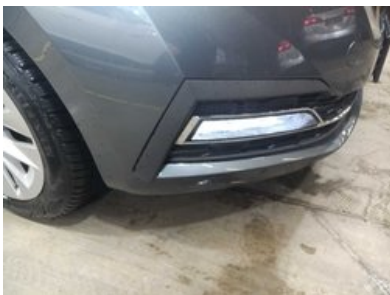
- ✓ **1. Priekšpuse:** Priekšējā Režģa - Stāvoklis

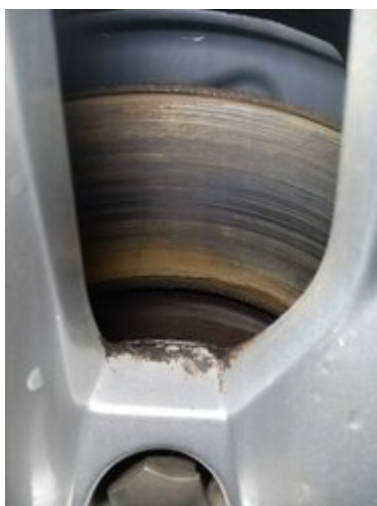
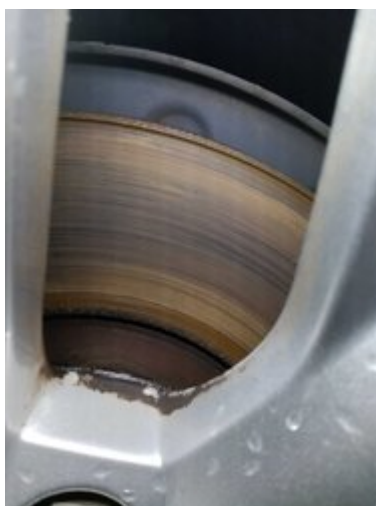
- ✓ **3. CITS:** Priekšējie Diski un Kluči

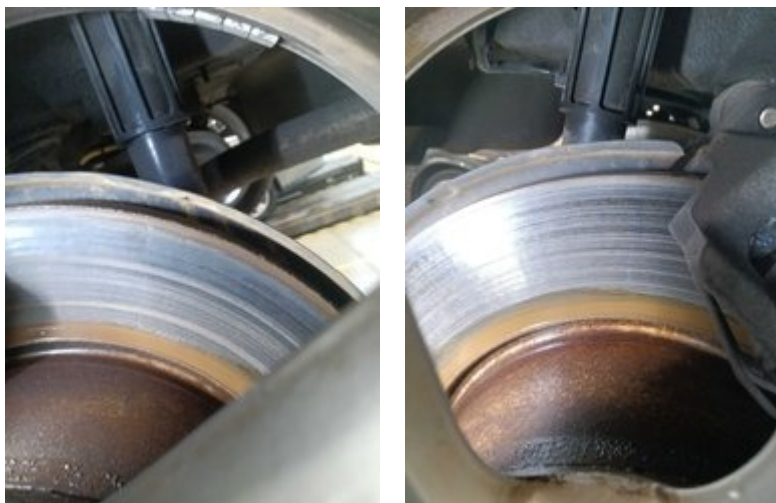
✓ **4. CITS:** Aizmugurējie Bremžu Diski ar Uzliktnēm

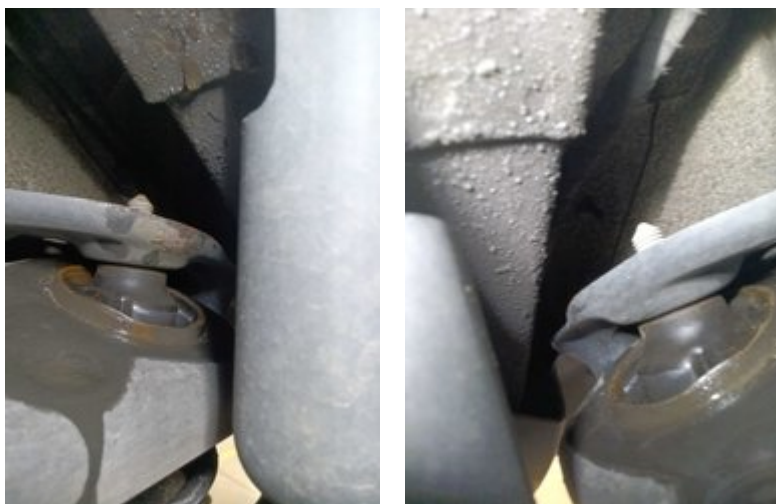
✓ **5. CITS:** Balstiekārtas Apakšējā Svira
