# Diagnosticas ziņojums par

## 2019 VOLKSWAGEN TIGUAN Comfortline

# Diagnosticas ziņojums par 2019 VOLKSWAGEN TIGUAN Comfortline

## Diagnosticā konstatēto defektu kopsavilkums

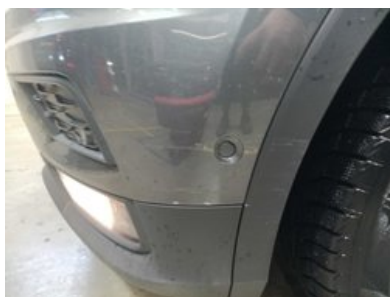
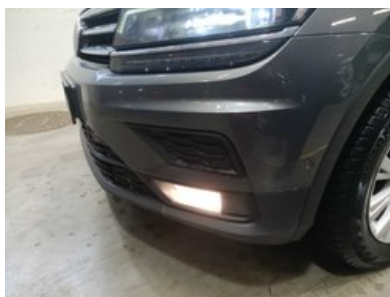
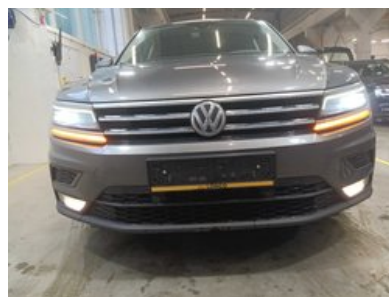
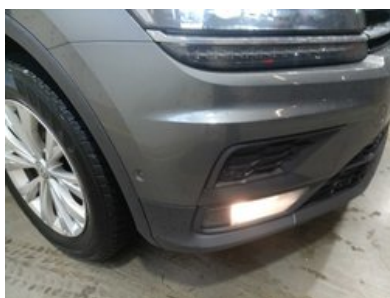
- ✓ **1. Priekšpuse:** Priekšējais Bamperu - Stāvoklis un Izlīdzinājums

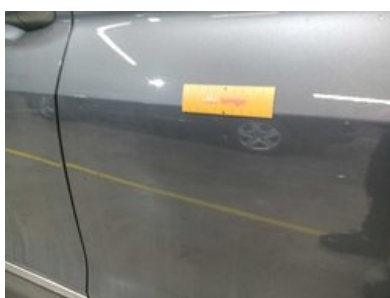
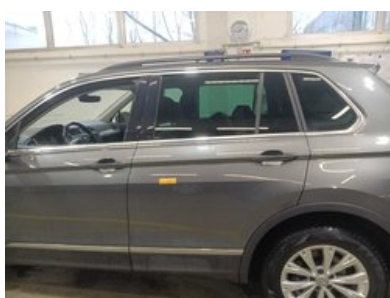
- ✓ **2. Sāns:** Kreisā un Labā Puse - Vizuālie Bojājumi un Skrāpējumi

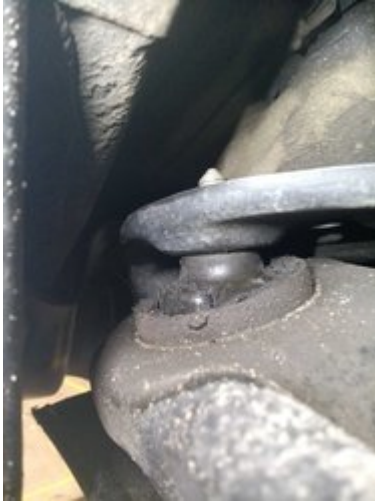
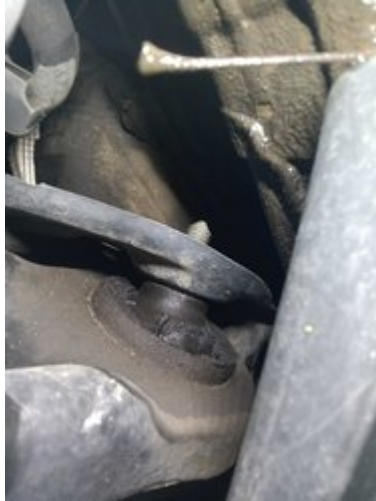
- ✓ **1. CITS:** Uzlādēt Akumulatoru
- ✓ **2. CITS:** Dzinēja Eļļas un Filtra Maiņa
- ✓ **3. BALSTIEKĀRTA:** Balstiekārtas Apakšējā Svira Abas

- ✓ 1. Dzinēja Eļļas un Filtra Maiņa
- ✓ 2. Uzlādēt Akumulatoru

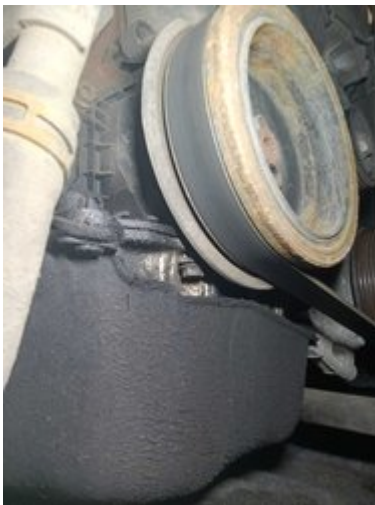
- ✓ **4. DZINĒJS:** Klokvārpstas Priekšējais Eļļas Blīvslēgs

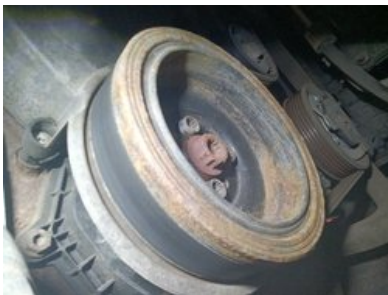
- ✓ **5. DZINĒJS:** Klokvārpstas Skriemelis - Blīvētāja Skriemelis
