# Diagnosticas ziņojums par

## 2020 MERCEDES BENZ C200 Business Solution

### Diagnosticas informācija

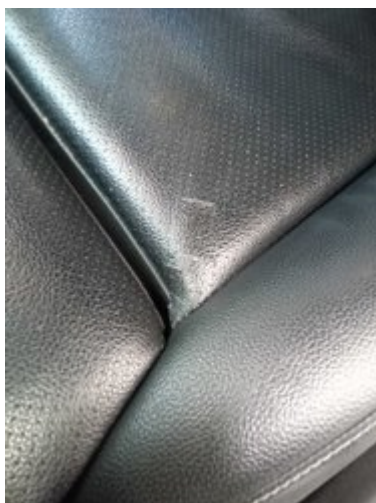
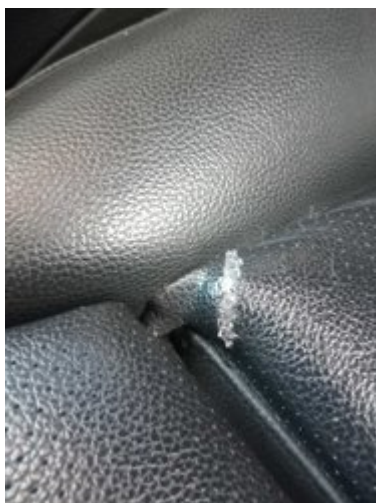
✓ **1. Sēdekļi:** Visi Sēdekļi - Stāvoklis

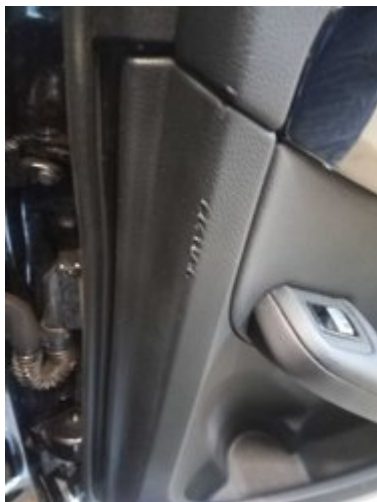
✓ **2. Durvis:** Apdares detaļas - Stāvoklis

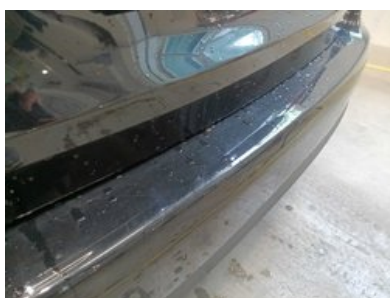
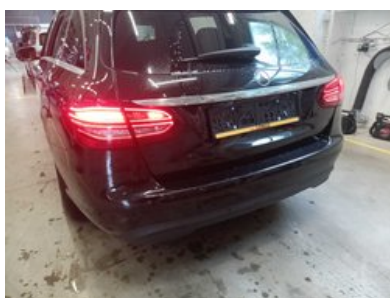
✓ **1. Aizmugure:** Aizmugurējais bamperis - Stāvoklis un izlīdzinājums

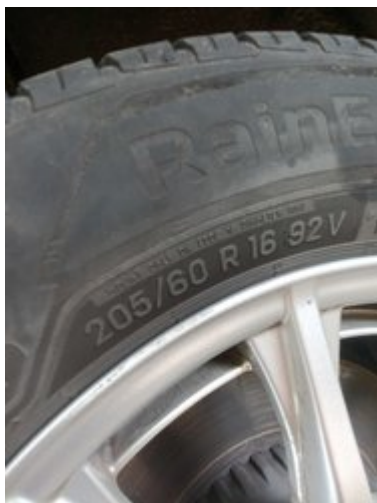
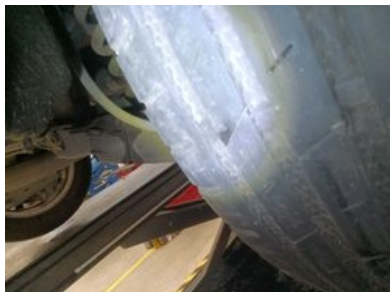
#### ✓ 4. CITS: Nomainīt Riepas

- ✓ 1. Balstiekārtas Apakšējā Svira, Aizmugurējā
- ✓ 2. Nomainīt Riepas
- ✓ 3. Uzlādēt Akumulatoru
- ✓ 4. Dzinēja Eļļas un Filtra Maiņa
- ✓ 5. DPF Filtra Reģenerācija/Tīrīšana

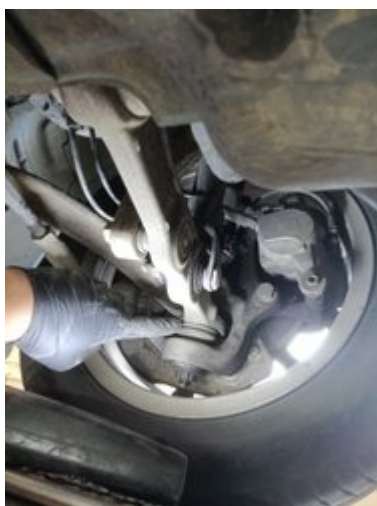
#### ✓ 5. BALSTIEKĀRTA: Balstiekārtas Apakšējā Svira Aizmugurējā
