# Diagnosticas ziņojums par

## 2019 PEUGEOT 5008 Allure

# Diagnosticas ziņojums par 2019 PEUGEOT 5008 Allure

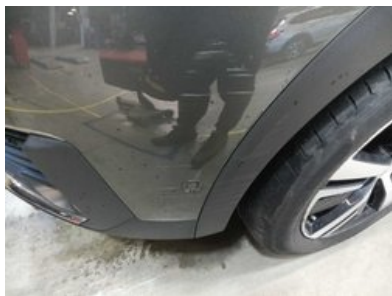
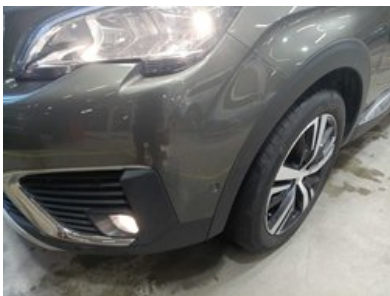
✓ **1. Priekšpuse:** Priekšējais Bamperu - Stāvoklis un Izlīdzinājums

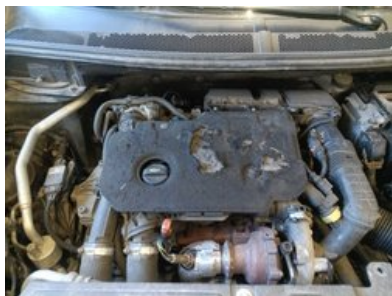
✓ **2. Priekšpuse:** Dzinēja Pārsega Integritāte

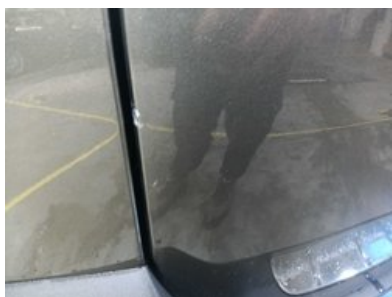
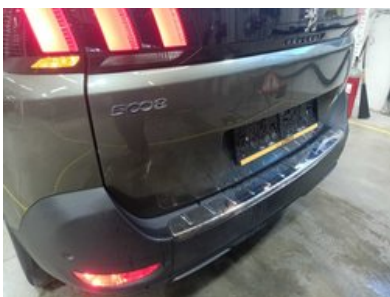
✓ **3. Aizmugure:** Bagāžnieks - Redzami bojājumi

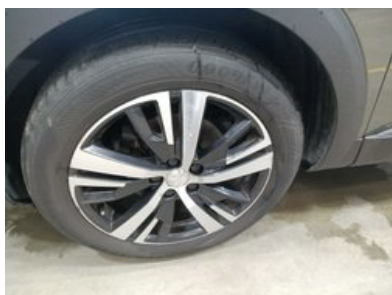
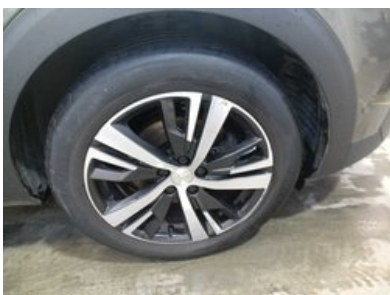
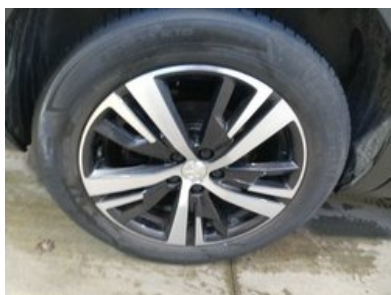
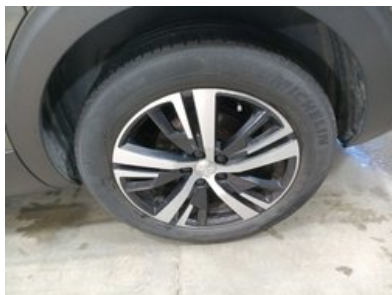
✓ **4. Sāns:** Riteņi - Stāvoklis

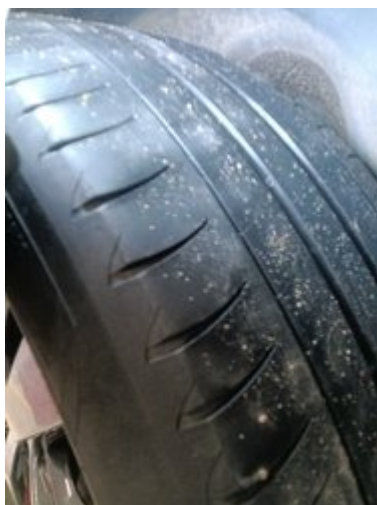
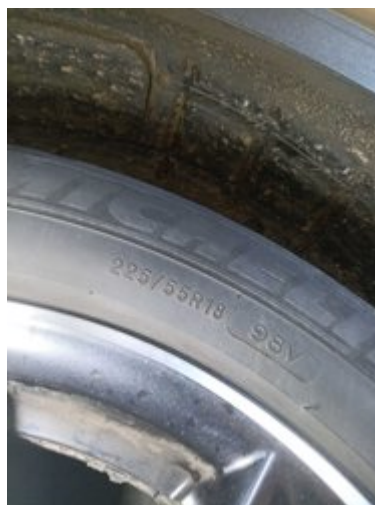
### ✓ 3. CITS: Nomainīt Riepas
