# Diagnosticas ziņojums par

## 2019 CITROEN C4 PICASSO Business Plus

# Sagatavošanas un remonta ziņojums par

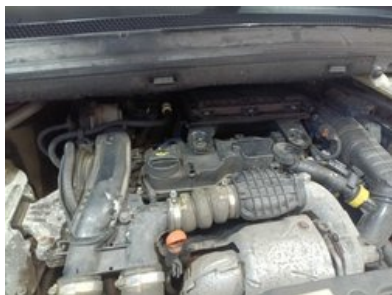
- ✓ **1. Priekšpuse:** Dzinēja Pārsega Integritāte

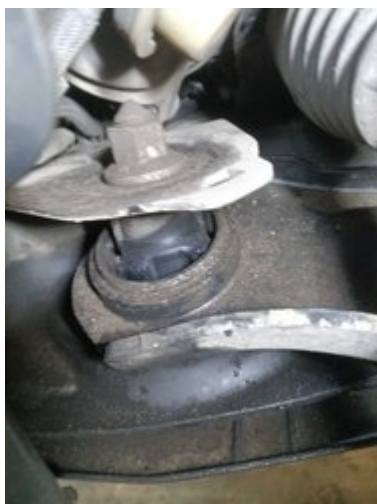
- ✓ **1. BALSTIEKĀRTA:** Balstiekārtas Apakšējā Svira Aizmugurējā Abas

- ✓ 1. Dzinēja Eļļas un Filtra Maiņa
- ✓ 2. Balstiekārtas Apakšējā Svira, Aizmugurējā (Abas)

- 1. AdBlue 12L
- 2. Eļļas Filtrs (OE667/4)
- 3. Total Ineo First 0W30 208L 3.75L
- 4. Sviras Stiprinājuma Bukse (11-146100054)
- 5. Eļļas Izlaides Blīve (EL108502)

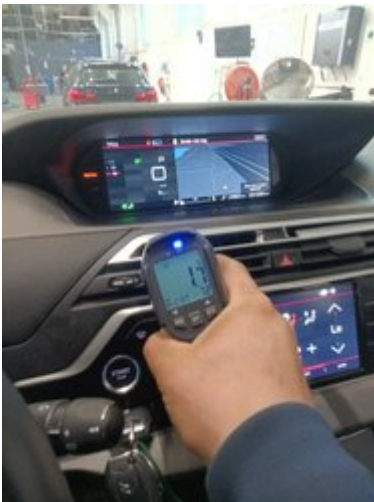
✓ 3. Gaisa Kondicionēšanas Mērījums
