# Diagnosticas ziņojums par

## 2017 OPEL ASTRA Innovation

# Diagnosticas ziņojums par 2017 OPEL ASTRA Innovation

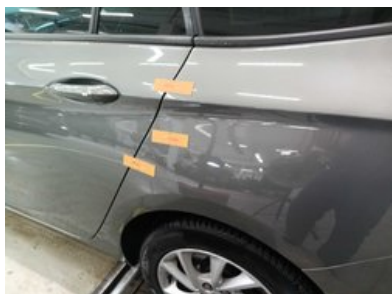
- 
- ✓ **3. Sāns:** Kreisā un Labā Puse - Vizuālie Bojājumi un Skrāpējumi

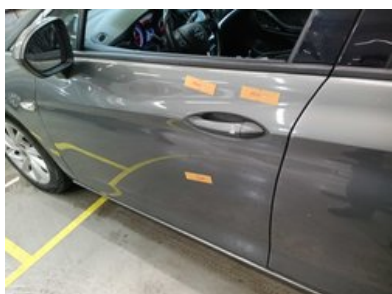
- 
- ✓ **4. Sāns:** Kreisā un Labā Puse - Vizuālie Bojājumi un Skrāpējumi

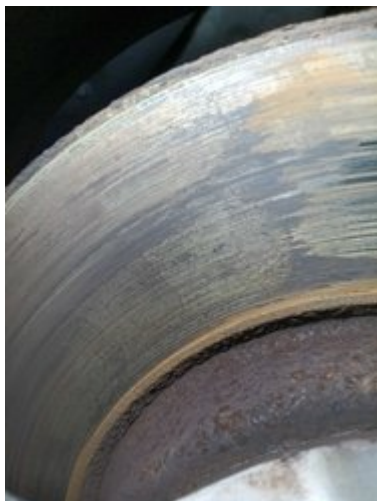
### ✓ 1. BREMZES: Priekšējie Bremžu Diski Abi

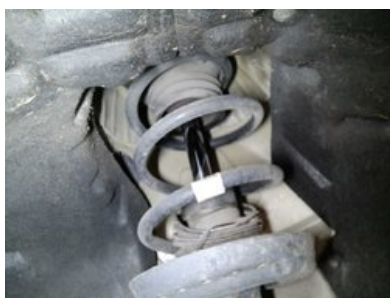
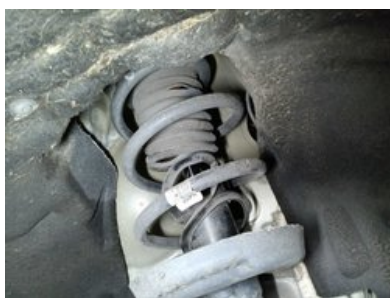
### ✓ 2. BALSTIEKĀRTA: Amortizatora Putekļu Pārsegs Abās Pusēs
