# Diagnostikas ziņojums par

## 2016 HYUNDAI TUCSON Style

### Diagnosticas informācija

### Diagnosticā konstatēto defektu kopsavilkums

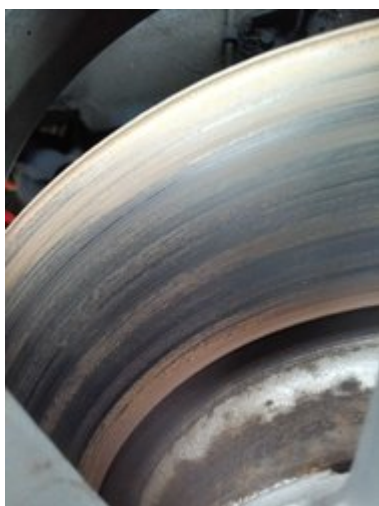
✓ **3. BREMZES:** Priekšējie Bremžu Diski Abi

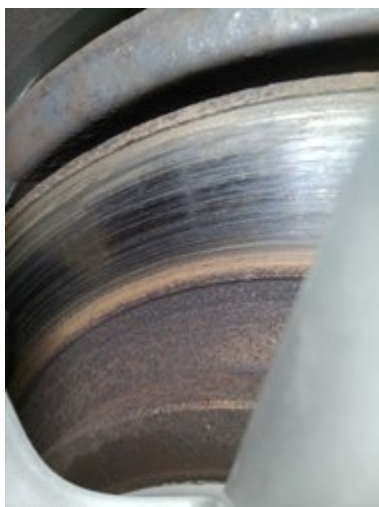
✓ **4. BREMZES:** Aizmugures Bremžu Diski (Abi)
