# Diagnosticas ziņojums par

## 2018 SKODA OCTAVIA Ambition Business

### Diagnosticas informācija

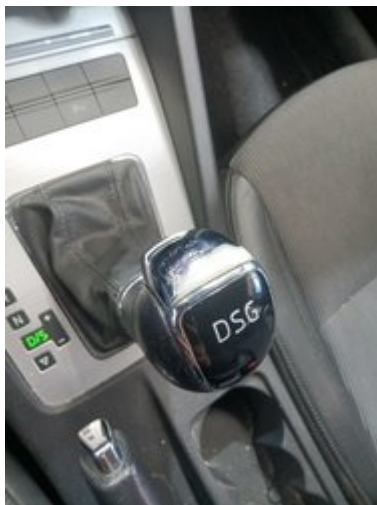
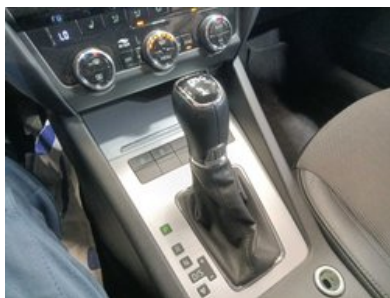
- ✓ **1. Iekšpuse:** Pārnesumu Kārtas Pārsegs un Pārnesumu Kārtas Poga - Stāvoklis

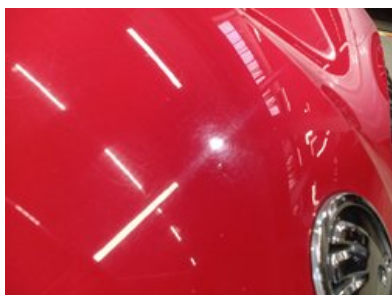
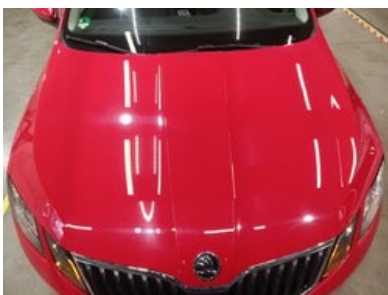
- ✓ **1. Priekšpuse:** Pārsegs - Vizuālie Bojājumi

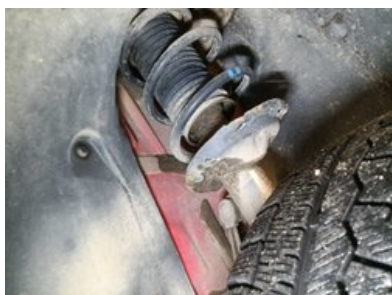
- ✓ **1. BALSTIEKĀRTA:** Amortizatori (Pāris)

- ✓ 1. Dzinēja Elļas un Filtra Maiņa
- ✓ 2. Priekšējie Bremžu Diski (Abi)
- ✓ 3. Aizmugures Bremžu Diski (Abi)
- ✓ 4. Amortizatori (Pāris)
- ✓ 5. Aizmugures Bremžu Suports (Abi)

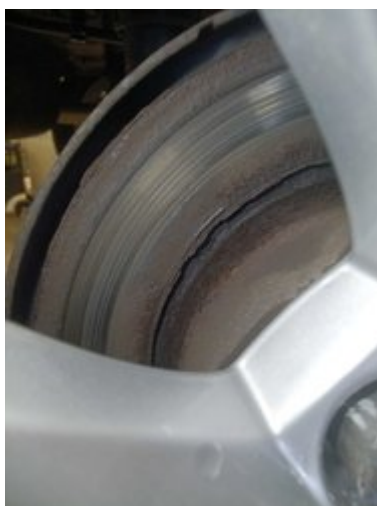
✓ **4. BREMZES:** Aizmugures Bremžu Diski (Abi)
