Diagnostikas ziņojums par

2017 SEAT LEON FR

Diagnostikas ziņojums par 2017 SEAT LEON FR

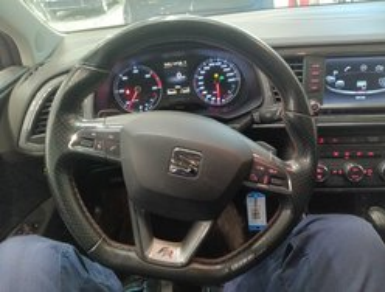
✓ **1. Priekšpuse:** Stūres rats - Stāvoklis

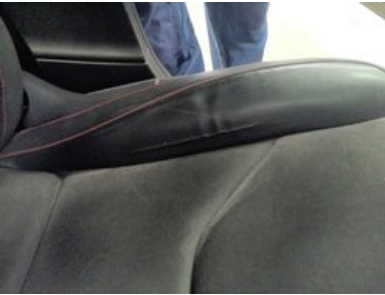
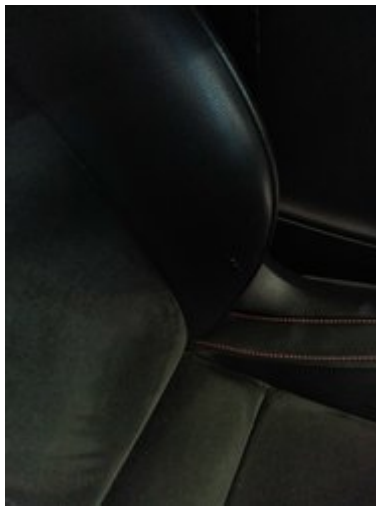
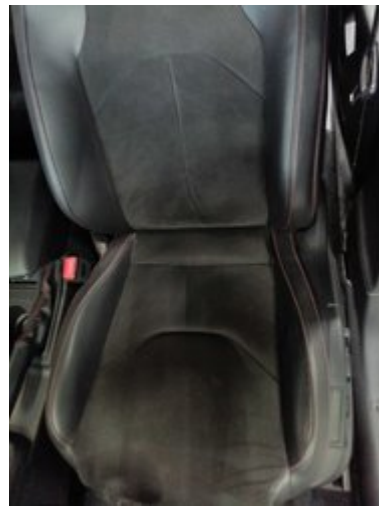
✓ **2. Sēdekļi:** Visi Sēdekļi - Stāvoklis

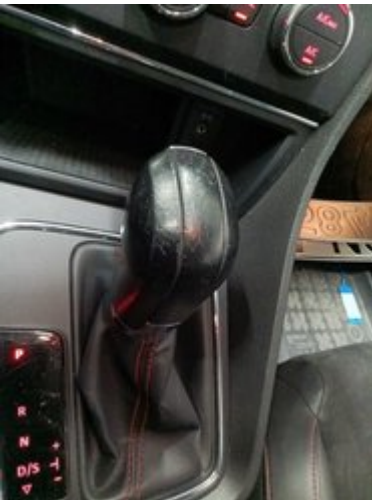
✓ **3. Iekšpuse:** Pārnesumu Kārtas Pārsegs un Pārnesumu Kārtas Poga - Stāvoklis

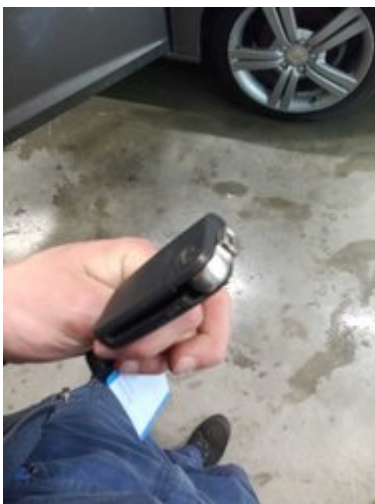
✓ **5. Iekšpuse:** Aksesuāri - Darbība un Stāvoklis

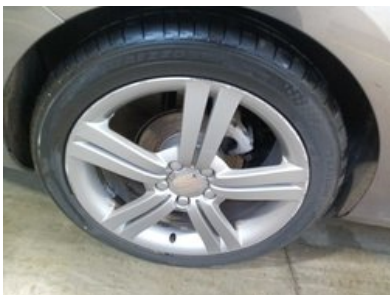
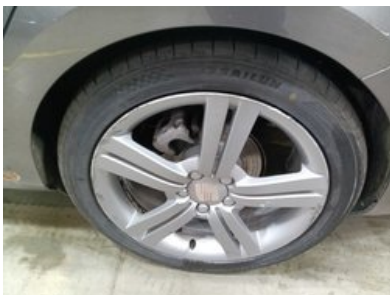
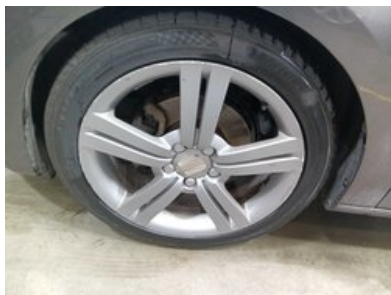
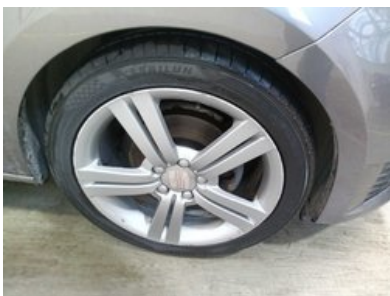
✓ **1. Sāns:** Riteņi - Stāvoklis

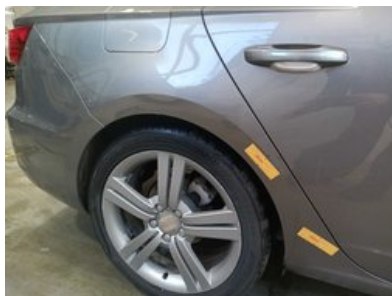
✓ **2. Sāns:** Kreisā un Labā Puse - Vizuālie Bojājumi un Skrāpējumi

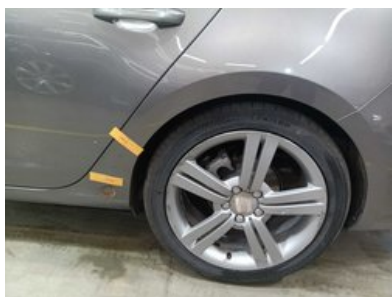
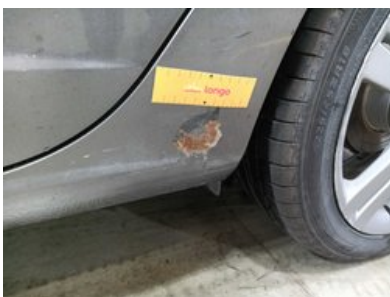
✓ **3. Sāns:** Kreisā un Labā Puse - Vizuālie Bojājumi un Skrāpējumi

- ✓ 1. Krāsot Bagāžnieka Vāku
- ✓ 2. Krāsot Aizmugures Spārnu

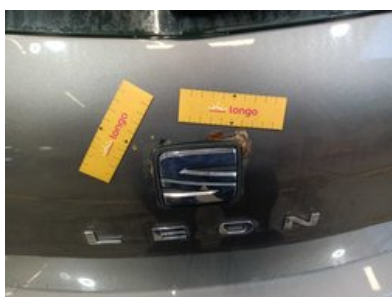
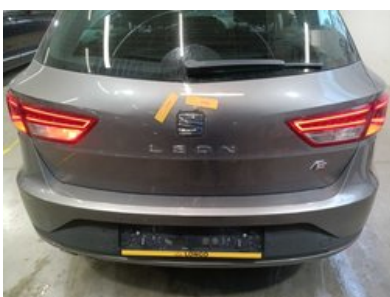
✓ **4. Aizmugure:** Bagāžnieks - Redzami bojājumi

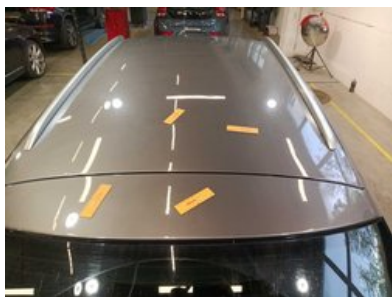
✓ **5. Cits:** Jumts - Redzami bojājumi (piemēram, krusa bojājumi)

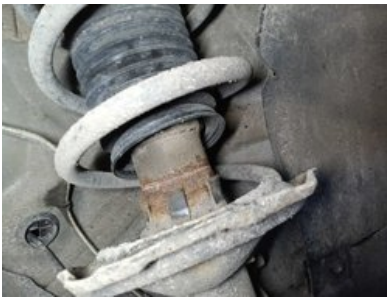
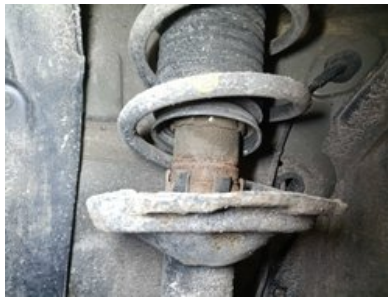
✓ **3. BALSTIEKĀRTA:** Amortizatori (Pāris)

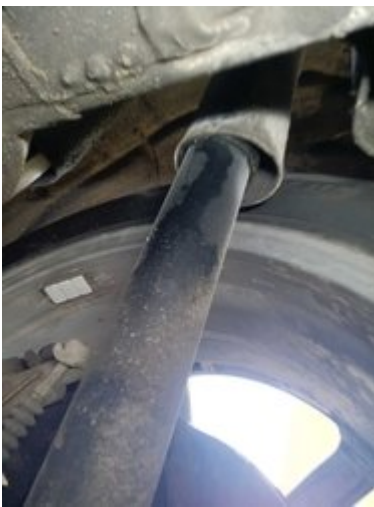
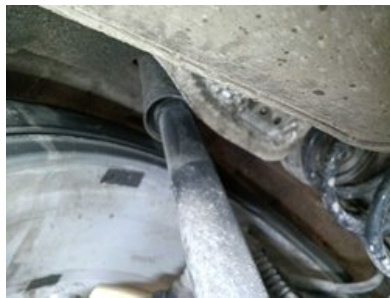
✓ **4. BALSTIEKĀRTA:** Aizmugures Amortizatori
