# Diagnosticas ziņojums par

## 2020 PEUGEOT 308 GT Line

# Diagnosticas ziņojums par 2020 PEUGEOT 308 GT Line

## Diagnosticā konstatēto defektu kopsavilkums

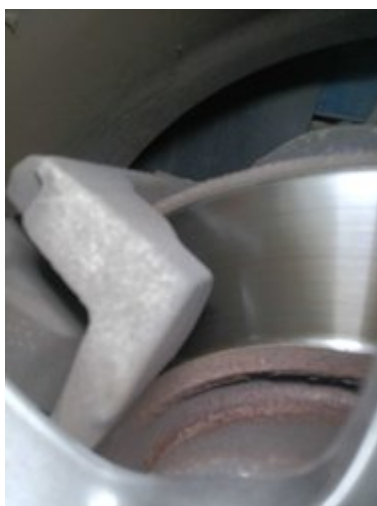
### ✓ 1. BREMZES: Priekšējie Bremžu Diski Abi

- ✓ 1. Priekšējie Bremžu Diski (Abi)
- ✓ 2. Dzinēja Eļļas un Filtra Maiņa

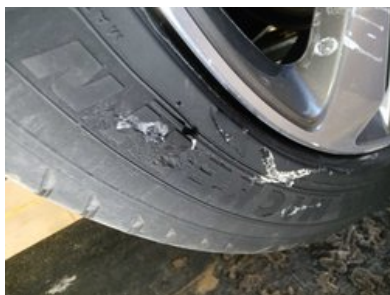
### ✓ 3. CITS: Nomainīt Riepas
