Diagnostikas ziņojums par 2019 FORD FIESTA Titanium

Sagatavošanas un remonta ziņojums par

2019 FORD FIESTA Titanium

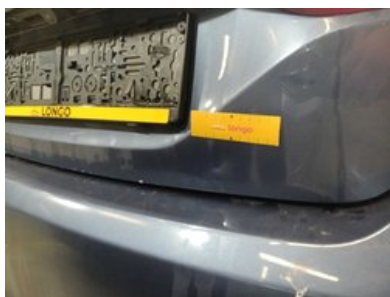
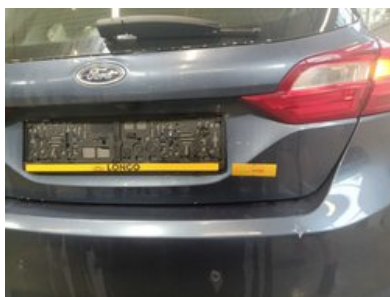
- ✔ **1. Aizmugure:** Bagāžnieks - Redzami bojājumi

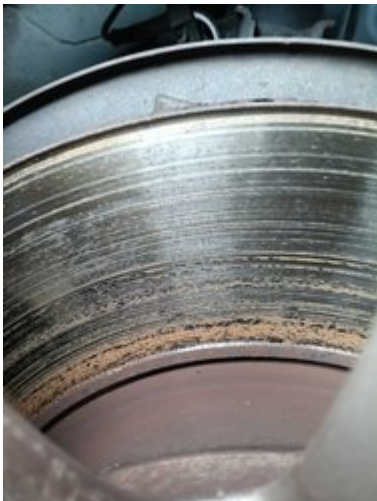
✓ 1. BREMZES: Priekšējie Bremžu Diski Abi

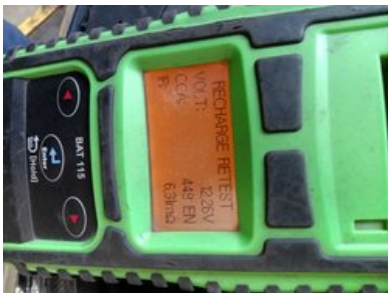
✓ 2. CITS: Uzlādēt Akumulatoru

- ✓ 1. Uzlādēt Akumulatoru
- ✓ 2. Dzinēja Eļļas un Filtra Maiņa
