# Diagnosticas ziņojums par

## 2015 AUDI A3 Ambition Pro Line plus

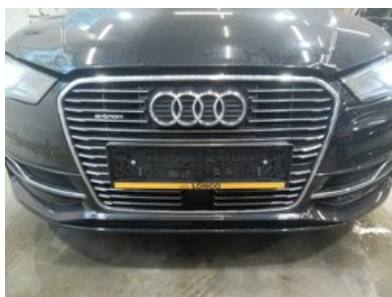
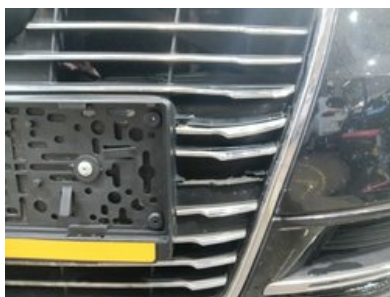
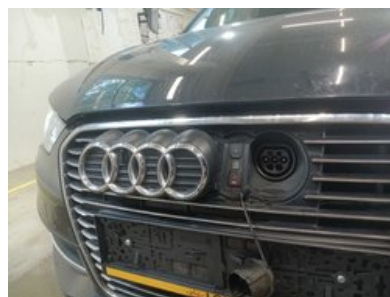
- ✓ **1. Priekšpuse:** Priekšējā Režģa - Stāvoklis

- ✓ 1. Krāsot Priekšējo Spārnu
- ✓ 2. Krāsot Motora Pārsegu
- ✓ 3. Nomainīt Bamera Režģus

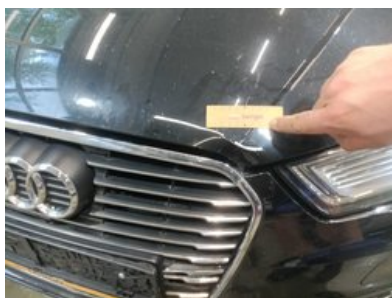
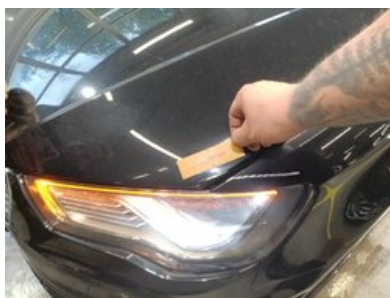
- ✓ **2. Priekšpuse:** Pārsegs - Vizuālie Bojājumi

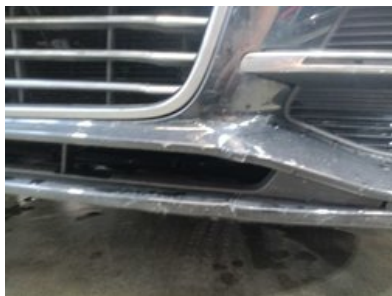
✓ **3. Priekšpuse:** Priekšējais Bamperu - Stāvoklis un Izlīdzinājums

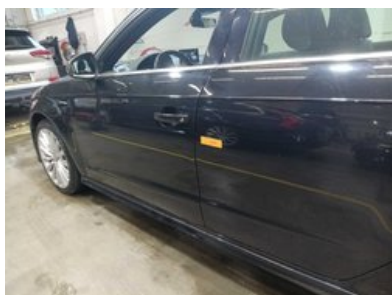
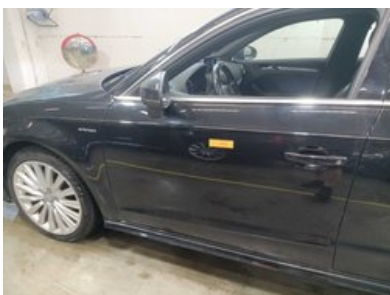
✓ **5. Sāns:** Kreisā un Labā Puse - Vizuālie Bojājumi un Skrāpējumi

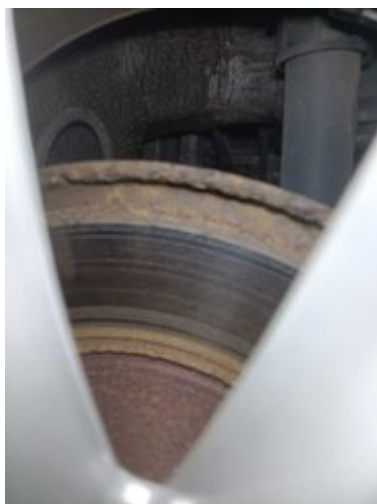
✓ **2. BREMZES:** Aizmugurējais Bremžu Disks (Abi) - Bremžu Kluči Noņemti
