# Diagnosticas ziņojums par

## 2017 BMW 318 Executive

# Diagnosticas ziņojums par 2017 BMW 318 Executive

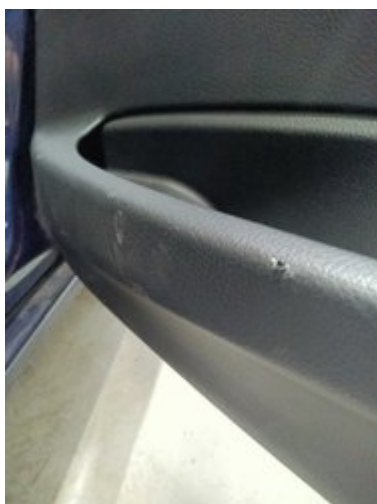
### ✓ 1. Durvis: Apdares detaļas - Stāvoklis

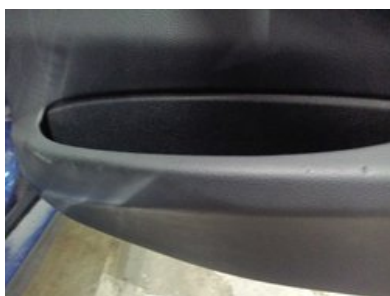
### ✓ 2. Durvis: Apdares detaļas - Stāvoklis

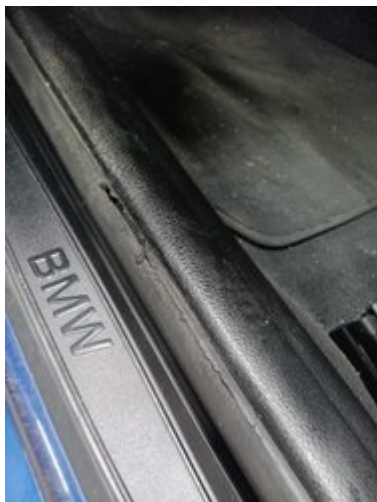
✓ **3. Durvis:** Durvju Gumijas Blīvējumi

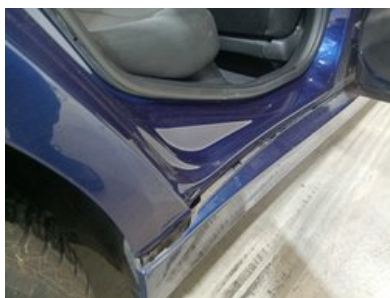
✓ **1. Sāns:** Kreisā un Labā Puse - Vizuālie Bojājumi un Skrāpējumi

- ✓ 1. Sliekšņa Remonts

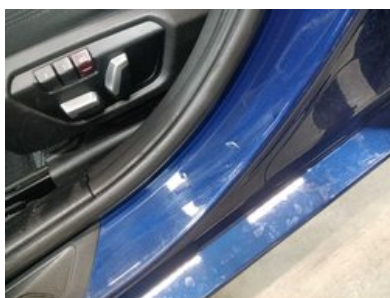
✓ **2. Sāns:** Kreisā un Labā Puse - Vizuālie Bojājumi un Skrāpējumi

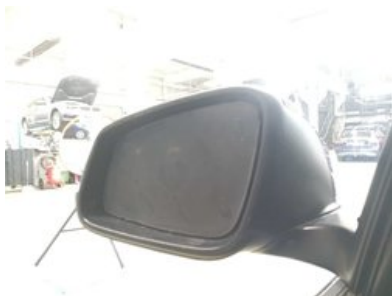
✓ **3. Sāns:** Ārējie Spoguļi - Spoguļa Integritāte un Stiprinājums Automašīnā

- ✓ 1. Spogulis

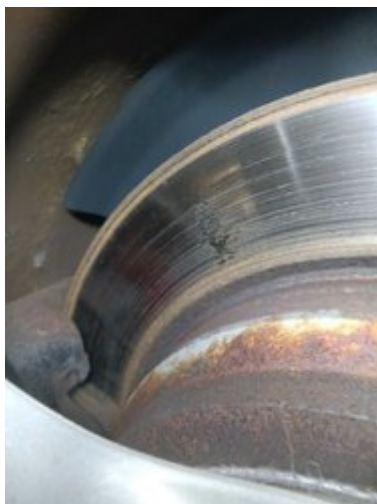
✓ **3. BREMZES:** Aizmugures Bremžu Disks (Abi)

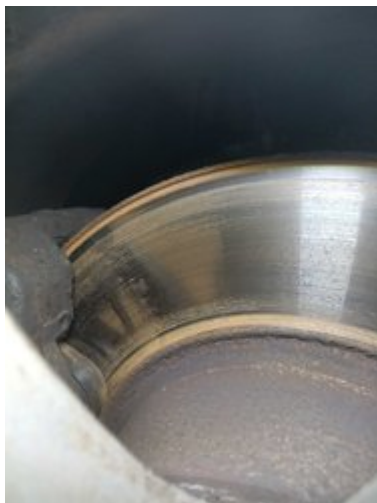
✓ **4. BREMZES:** Priekšējie Bremžu Diski Abi

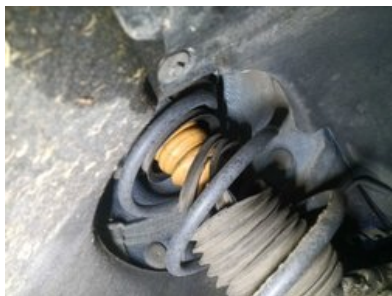
✓ **5. BALSTIEKĀRTA:** Amortizatora statņa mezgls (abi)
