# Diagnosticas ziņojums par

## 2016 HYUNDAI TUCSON Premium

# Diagnosticas ziņojums par 2016 HYUNDAI TUCSON Premium

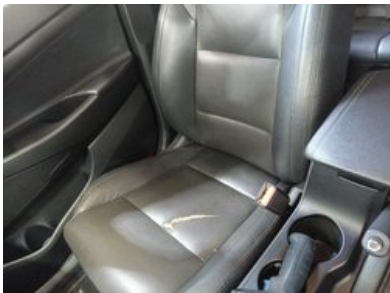
✓ **1. Sēdekļi:** Visi Sēdekļi - Stāvoklis

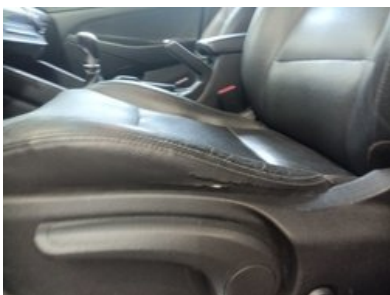
✓ **2. Sēdekļi:** Visi Sēdekļi - Stāvoklis

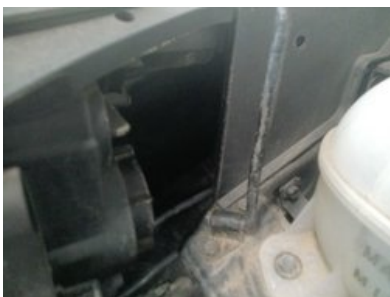
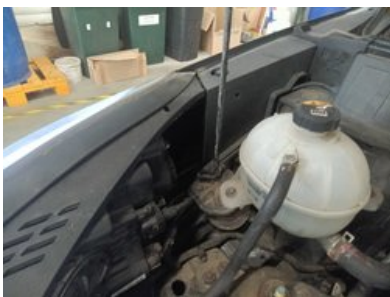
✓ **3. Priekšpuse:** Stiklu mazgāšanas sistēma - Darbība (Priekšā un aizmugurē)

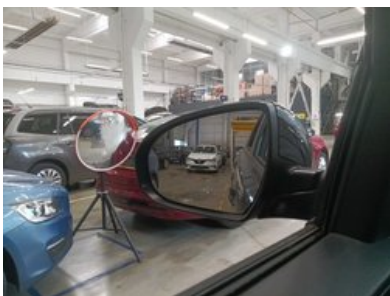
✓ **4. Durvis:** Ārējie Sānu Spoguļi - Elektroniskie Vadības Elementi, Saliekšana un Regulēšana

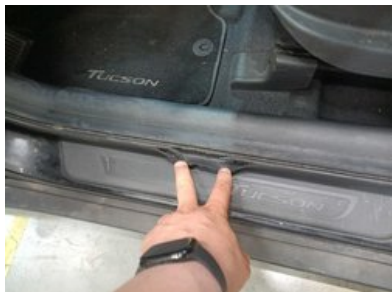
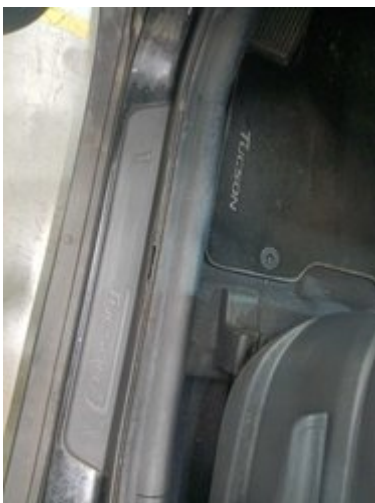
✓ **5. Durvis:** Durvju Gumijas Blīvējumi

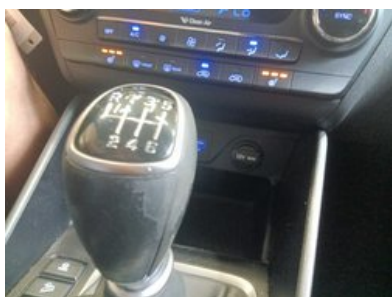
✓ **6. Iekšpuse:** Pārnesumu Kārtas Pārsegs un Pārnesumu Kārtas Poga - Stāvoklis

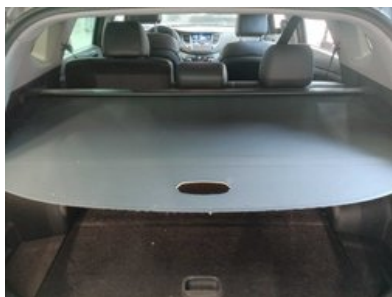
✓ **7. Iekšpuse:** Bagāžas paplāte - Darbība un stāvoklis

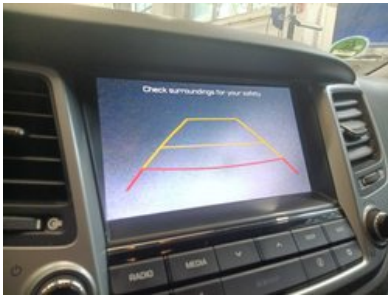
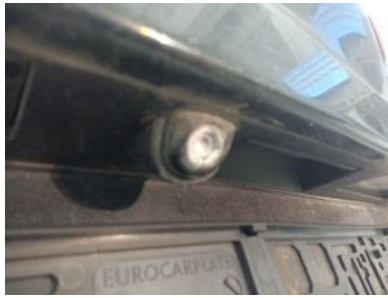
✓ **9. Darbība:** Atpakaļskata Kamera / Tuvuma Sensori - Darbība

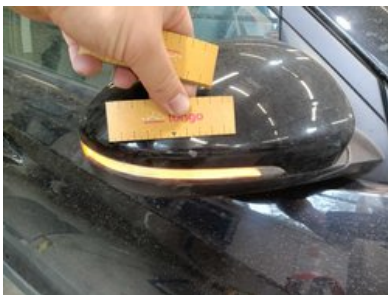
✓ **1. Sāns:** Ārējie Spoguļi - Spoguļa Integritāte un Stiprinājums Automašīnā

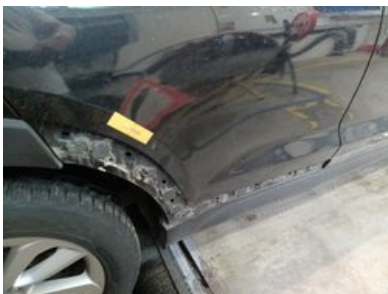
✓ **2. Sāns:** Kreisā un Labā Puse - Vizuālie Bojājumi un Skrāpējumi

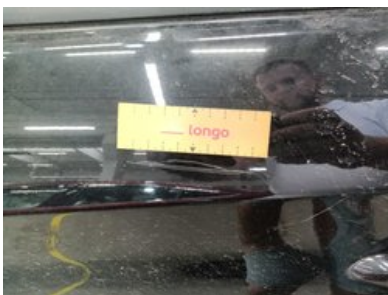
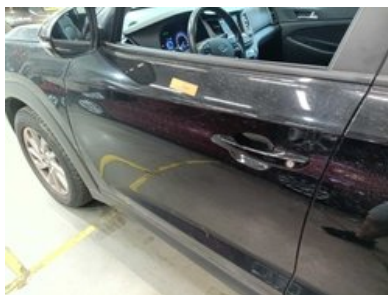
✓ **3. Sāns:** Kreisā un Labā Puse - Vizuālie Bojājumi un Skrāpējumi

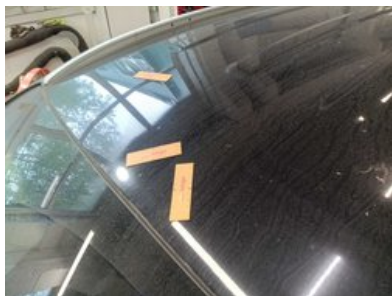
✓ **4. Cits:** Jumts - Redzami bojājumi (piemēram, krusa bojājumi)

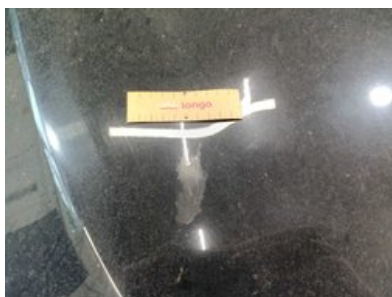
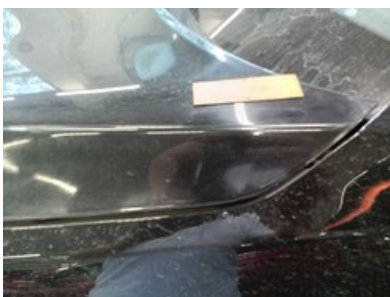
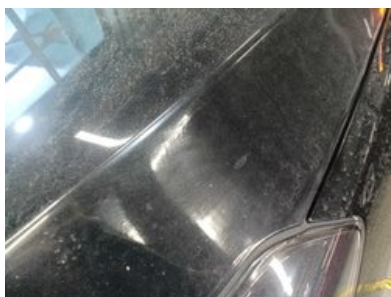
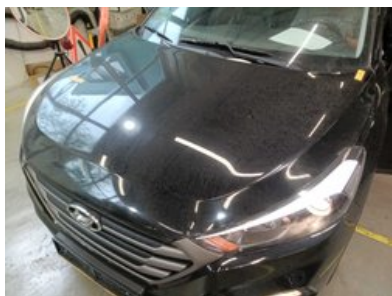
✓ **5. Priekšpuse:** Pārsegs - Vizuālie Bojājumi

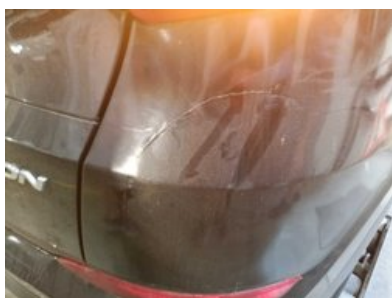
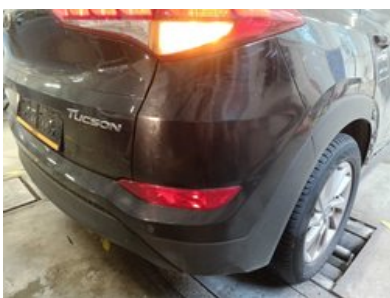
✓ **6. Aizmugure:** Aizmugurējais bamperis - Stāvoklis un izlīdzinājums

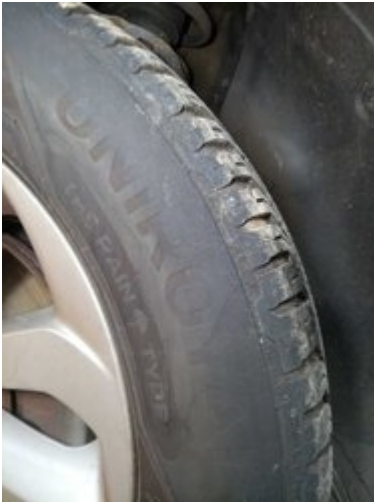
### ✓ 1. CITS: Nomainīt Riepas

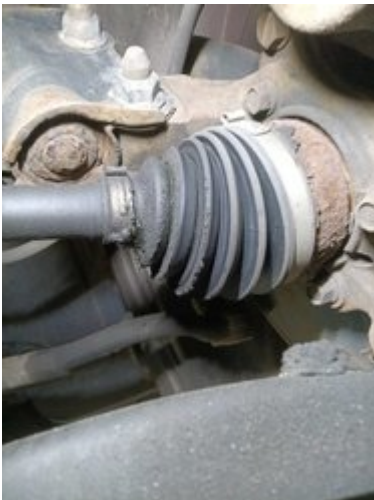
### ✓ 3. GALVENĀ PĀRVADE, VĀRPSTA UN ASIS: Piedziņas Vārpsta Salaidums - Ārējais Kreisais

- ✓ 1. Piedziņas Vārpstas Šarnīrs - Ārējais Kreisais
- ✓ 2. Dzinēja Elļas un Filtra Maiņa
- ✓ 3. Kreisā Stāvbremze

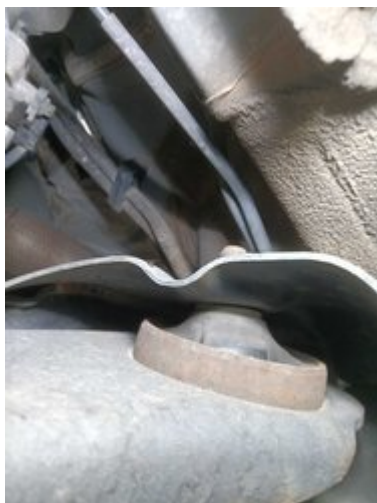
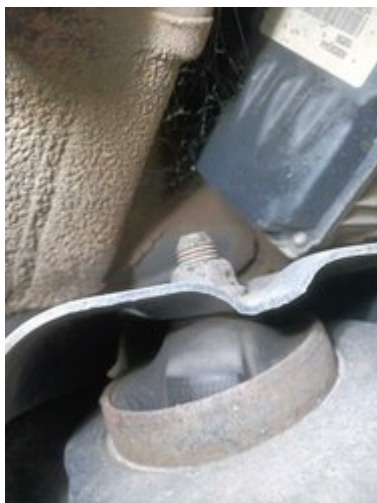
## ✓ 5. BALSTIEKĀRTA: Balstiekārtas Apakšējā Svira
