# Diagnosticas ziņojums par

## 2017 PEUGEOT 2008 Lion

# Diagnosticas ziņojums par 2017 PEUGEOT 2008 Lion

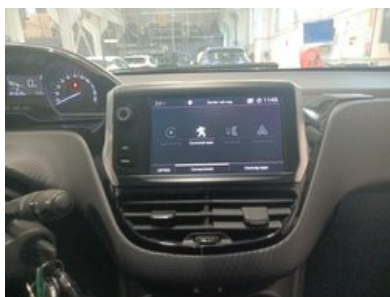
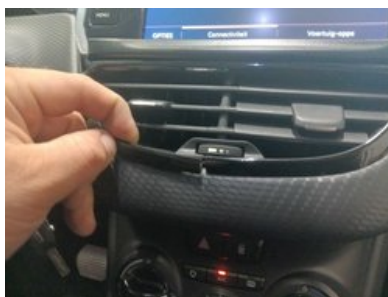
- ✓ **1. Priekšpuse:** Apdares detaļas - Stāvoklis

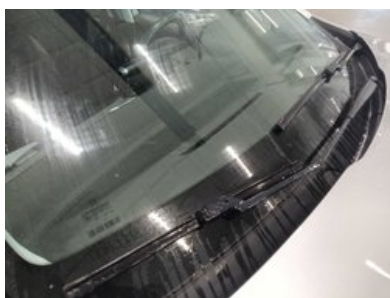
- ✓ **2. Priekšpuse:** Logu Slotiņu Gumija un Rokturis (Priekšā un Aizmugurē) - Stāvoklis

- ✓ 1. Uzlādēt Akumulatoru
- ✓ 2. Aizdedzes Sveces
- ✓ 3. Dzinēja Eļļas un Filtra Maiņa
- ✓ 4. Nomainīt Riepas
- ✓ 5. Nomainīt Spuldzi Priekšējiem Lukturiem
- ✓ 6. Nomainīt Priekšējo Tīrītāju (Mehāniskais)
- ✓ 7. Aizdedzes Sveces

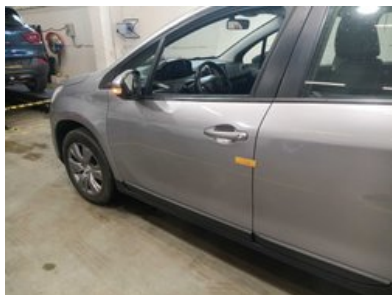
- ✓ **1. Sāns:** Kreisā un Labā Puse - Vizuālie Bojājumi un Skrāpējumi

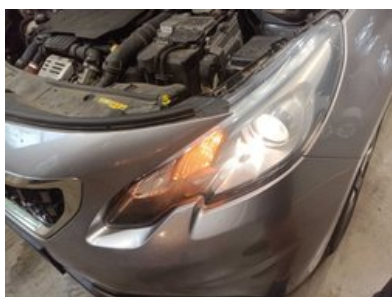
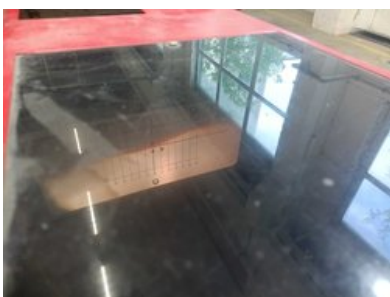
- ✓ **2. Apgaismojums:** Spuldzes

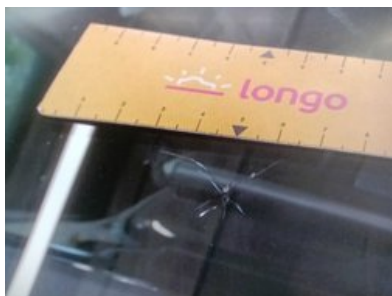
- ✓ **3. Priekšpuse:** Priekšējā stikla integritāte - Bez TA izslēdzošiem bojājumiem

- ✓ 1. Priekšējā Stikla Remonts

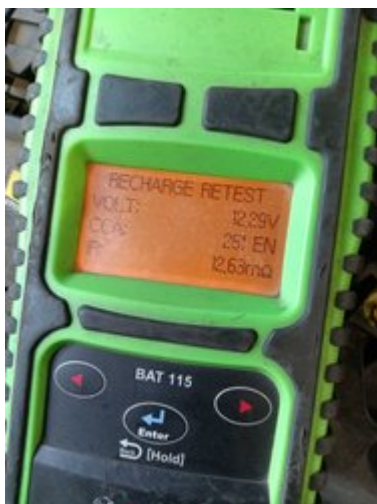
✓ **2. CITS:** Uzlādēt Akumulatoru

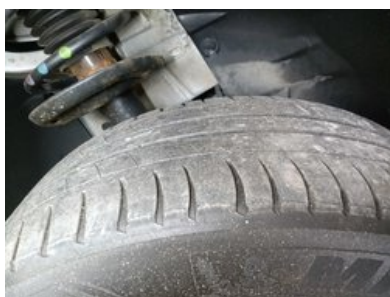
✓ **3. CITS:** Nomainīt Riepas

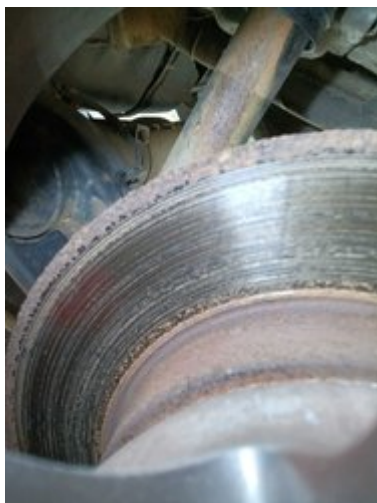
✓ **4. BREMZES:** Priekšējie Bremžu Diski Abi

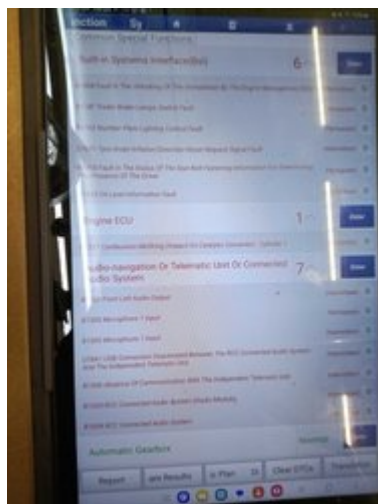
✔ **5. DZINĒJS:** Aizdedzes Sveces

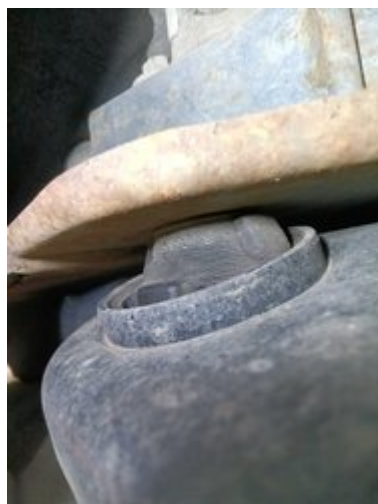
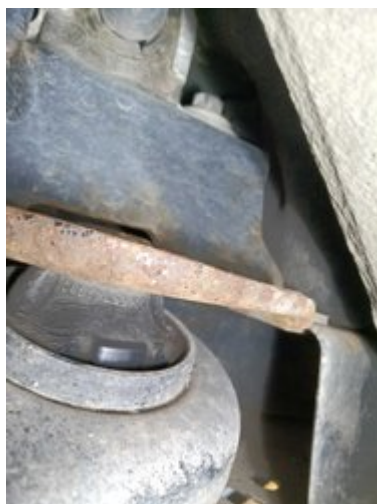
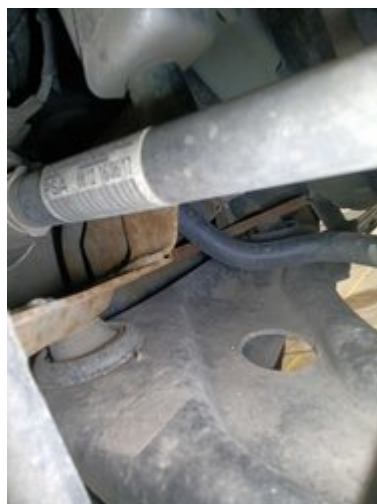
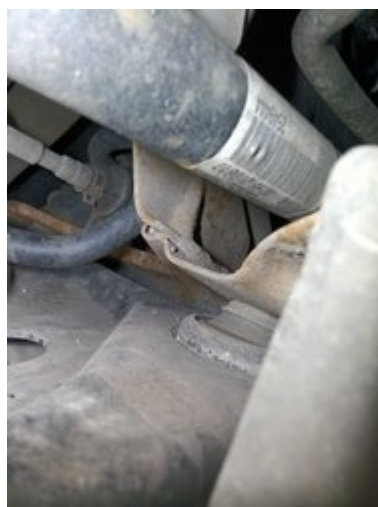
6. **BALSTIEKĀRTA:** Balstiekārtas Apakšējās Sviras Bukses Abas

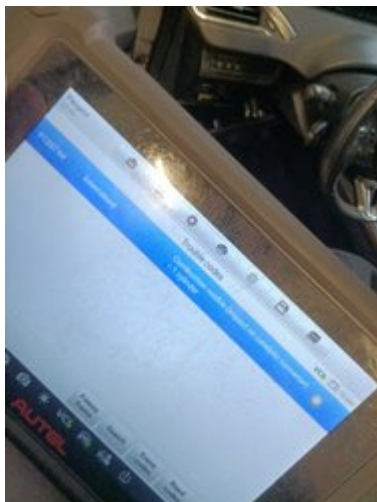
## ✓ 7. DZINĒJA VADĪBA - AIZDEDZE: Aizdedzes Sveces
