# Diagnosticas ziņojums par

## 2017 BMW 220 Active Tourer M Sport

### Diagnosticas informācija

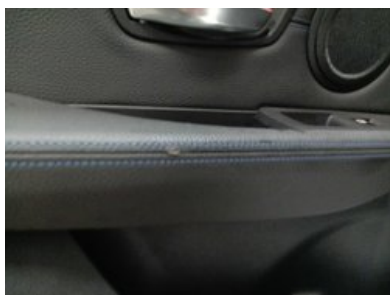
- ✓ **1. Durvis:** Apdares detaļas - Stāvoklis

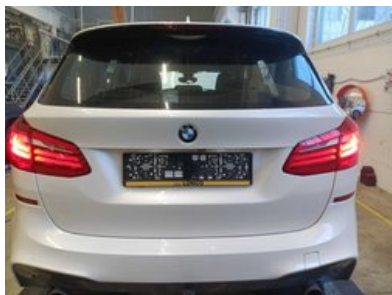
- ✓ **1. Apgaismojums:** Aizmugurējie lukturi (Bremzes, miglas, pagriezienu rādītāji) - Pamata darbība, bojājumi un krāsa

- 1. Bremžu Kluči BMW I3 (LP2719)
- 2. Kloķvārpstas Skriemelis (E6B0016BTA)
- 3. Tailgate Light F45 (BOS94958)

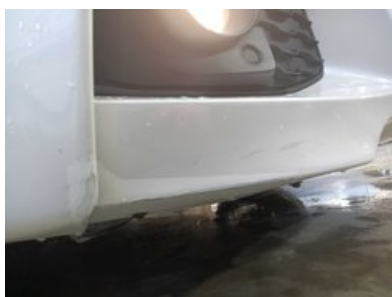
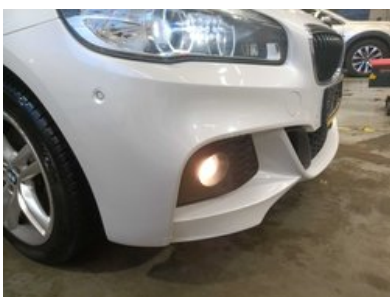
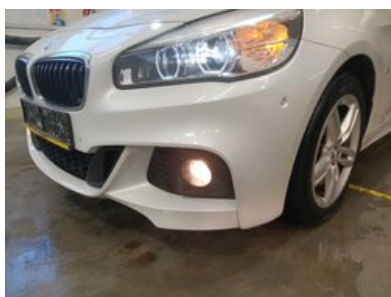
- ✓ **2. Priekšpuse:** Priekšējais Bamberu - Stāvoklis un Izlīdzinājums

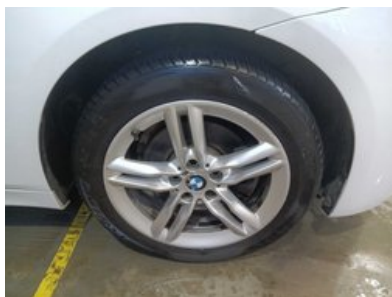
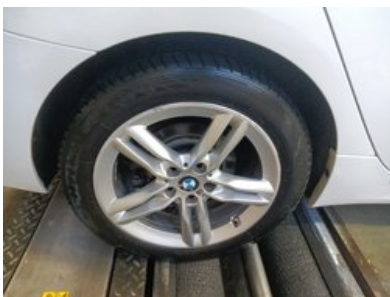
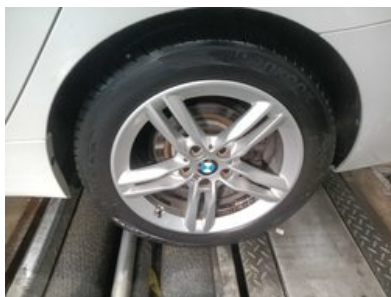
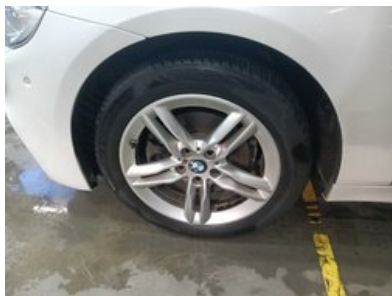
- ✓ **3. Sāns:** Riteņi - Stāvoklis
