# Diagnosticas ziņojums par

## 2018 SKODA OCTAVIA

# Diagnosticas ziņojums par 2018 SKODA OCTAVIA

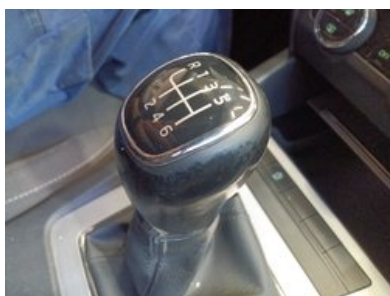
- ✓ **2. Iekšpuse:** Pārnesumu Kārtas Pārsegs un Pārnesumu Kārtas Poga - Stāvoklis

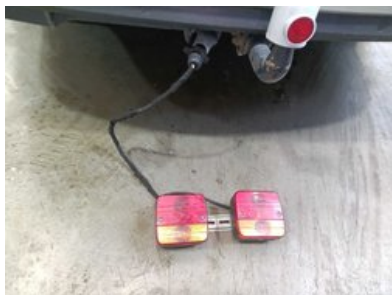
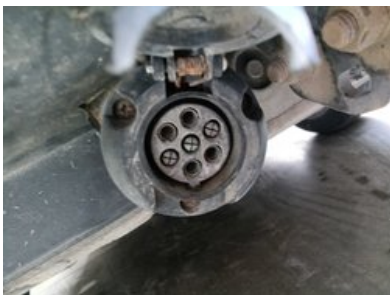
- ✓ **1. Aizmugure:** Vilces āķis (Stiprinājums, noņemšanas mehānisms, ārējā gaismas savienotājs, savienotāja biežums)

- ✓ 1. Cits: Ģeneratora Skriemelis
- ✓ 2. Uzlādēt Akumulatoru
- ✓ 3. Dzinēja Eļļas un Filtra Maiņa
- ✓ 4. Nomainīt Riepas
- ✓ 5. Piekabes Apgaismojuma Savienotājs
- ✓ 6. Nomainīt Spuldzi Priekšējiem Miglas Lukturiem

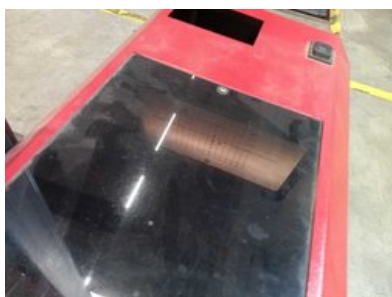
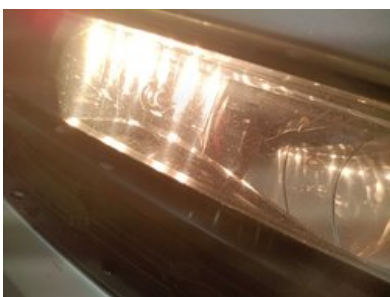
- ✓ **2. Apgaismojums:** Spuldzes

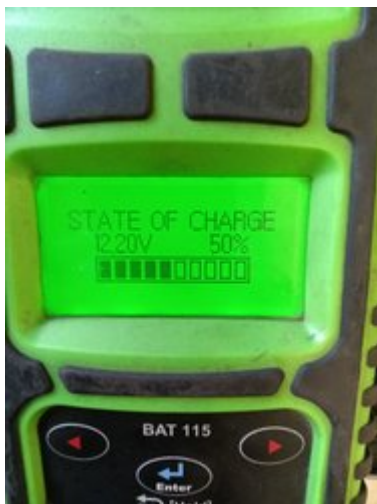
- ✓ **1. CITS:** Uzlādēt Akumulatoru

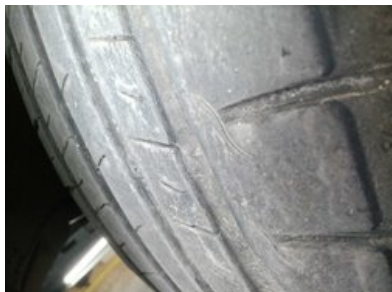
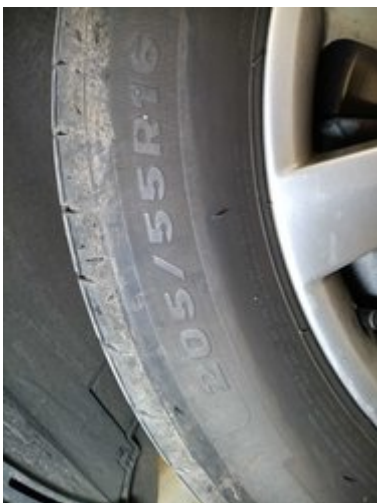
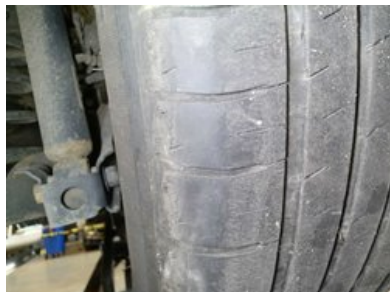
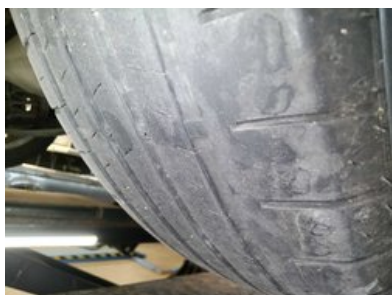
✓ **3. CITS:** Nomainīt Riepas

- 1. Eļļas Filtrs (OP616/3)
- 2. Motoreļļa 4L
- 3. Kontaktligzdas Adapters (8JB001943-003)
- 4. Maxtrek 205/55R16 91V Maximus M2 C B 71 Summer (MXT00428)
- 5. Eļļas Izlaides Korķis (32912281)
- 6. Ģeneratora Skriemelis (VAL599333)

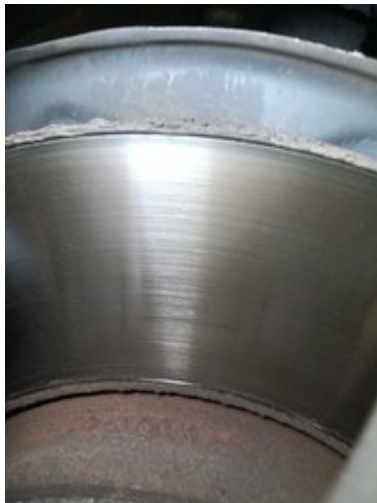
✓ **4. BREMZES:** Priekšējie Bremžu Diski Abi

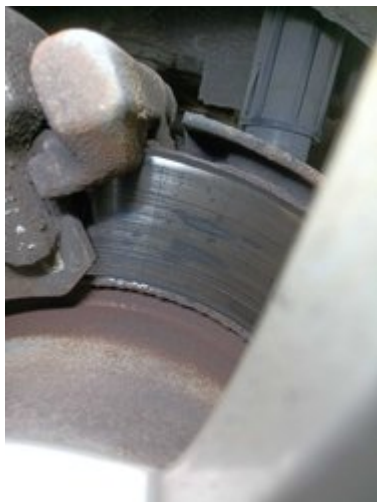
✓ **5. BREMZES:** Aizmugures Bremžu Disks (Abi)

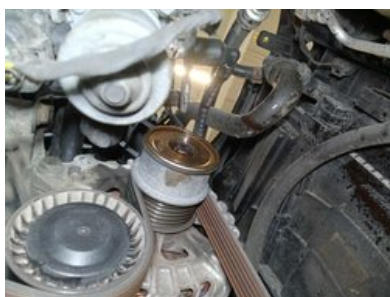
✓ **6. DZINĒJS:** Ģeneratora rullis
