# Diagnosticas ziņojums par

## 2019 BMW X1 High Executive

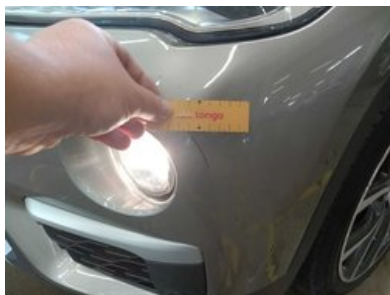
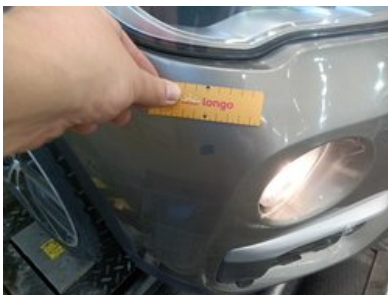
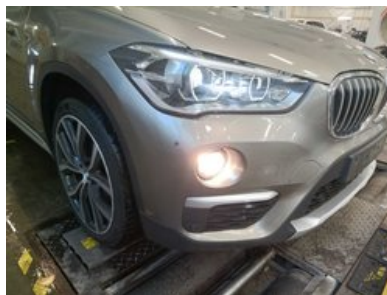
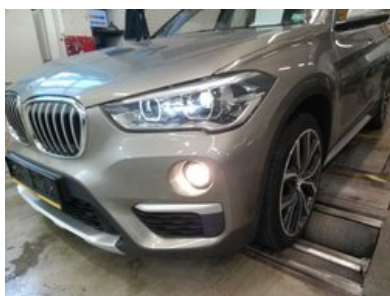
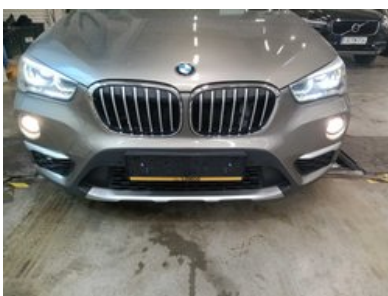
### ✓ 1. Priekšpuse: Priekšējais Bumperu - Stāvoklis un Izlīdzinājums

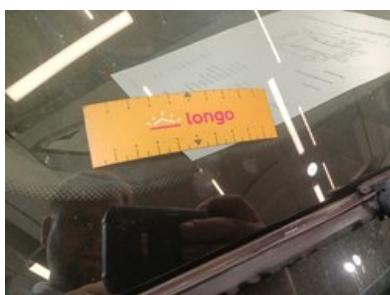
### ✓ 2. Priekšpuse: Priekšējā stikla integritāte - Bez TA izslēdzošiem bojājumiem

- ✓ 1. Priekšējā Stikla Remonts

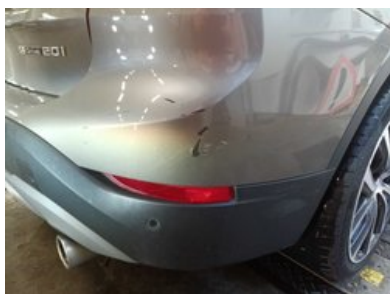
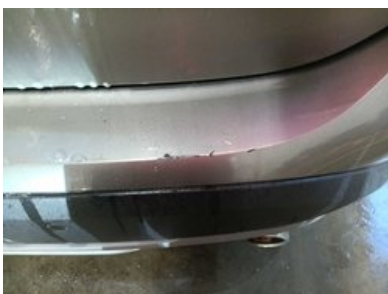
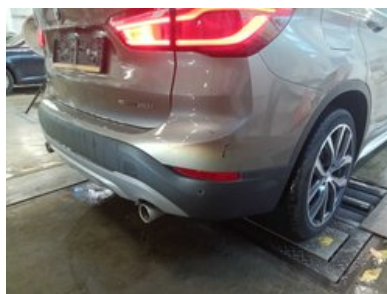
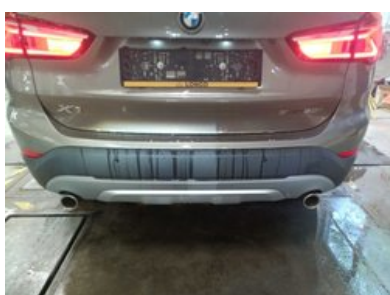
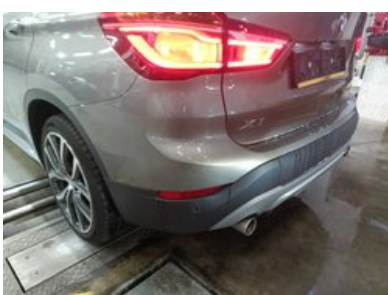
### ✓ 3. Aizmugure: Aizmugurējais bamperis - Stāvoklis un izlīdzinājums

- ✓ 1. Krāsot Aizmugures Bamber

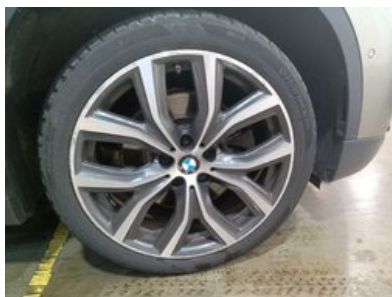
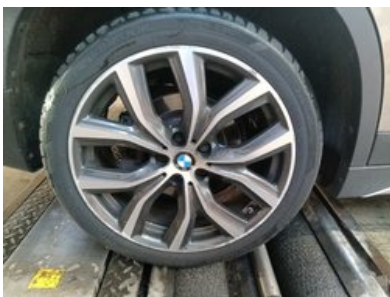
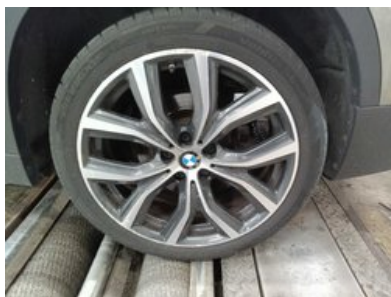
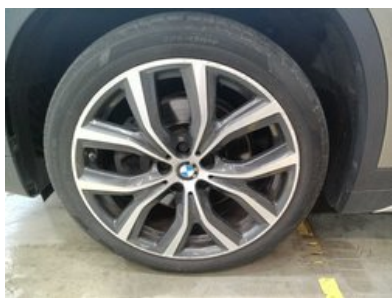
✓ **4. Sāns:** Riteņi - Stāvoklis

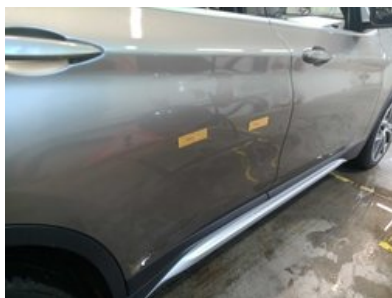
✓ **5. Sāns:** Kreisā un Labā Puse - Vizuālie Bojājumi un Skrāpējumi

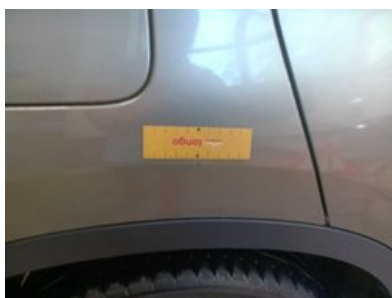
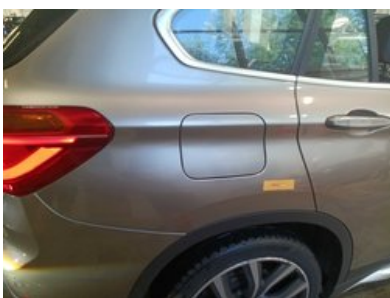
✓ **6. Sāns:** Kreisā un Labā Puse - Vizuālie Bojājumi un Skrāpējumi

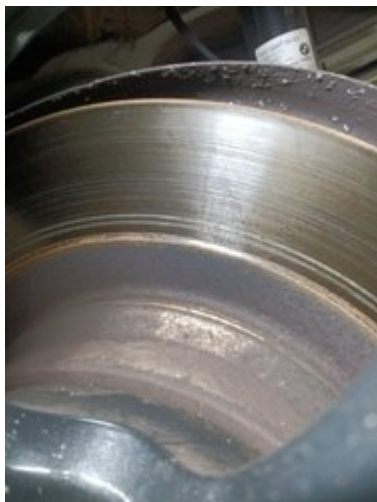
✓ **2. BREMZES:** Aizmugures Bremžu Disks (Abi)

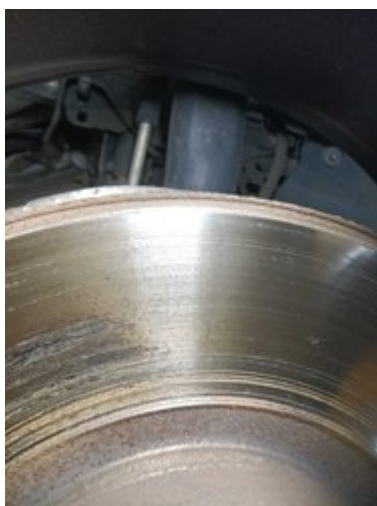
✓ **3. BREMZES:** Priekšējie Bremžu Diski Abi

- ✓ 1. Dzinēja Elļas un Filtra Maiņa
- ✓ 2. Priekšējie Bremžu Diski (Abi)
- ✓ 3. Avārijas Akumulatora SOS Modulis

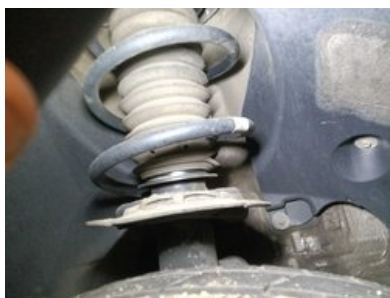
✓ **4. BALSTIEKĀRTA:** Amortizatora statņa mezgls (abi)
