# Diagnosticas ziņojums par

## 2018 VOLVO V90 Momentum

### Diagnosticas informācija

### Diagnosticā konstatēto defektu kopsavilkums

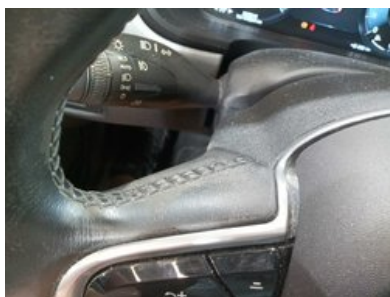
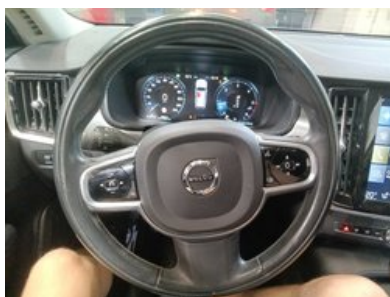
- ✓ **1. Priekšpuse:** Stūres rats - Stāvvoklis

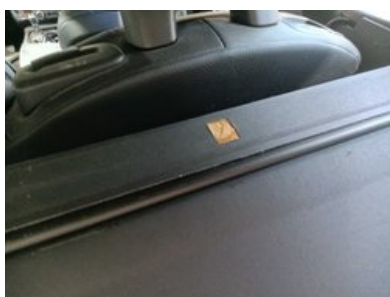
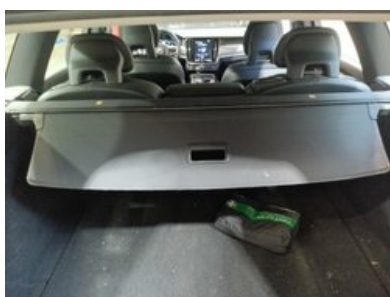
- ✓ **2. Iekšpuse:** Bagāžas paplāte - Darbība un stāvvoklis

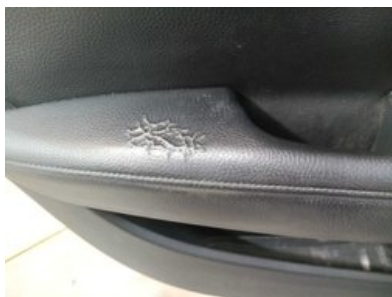
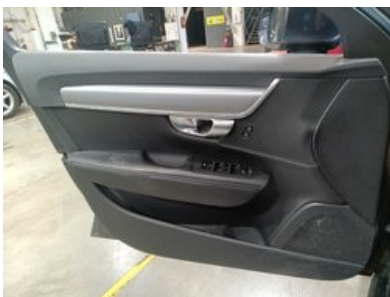
✓ **3. Durvis:** Apdares detaļas - Stāvoklis

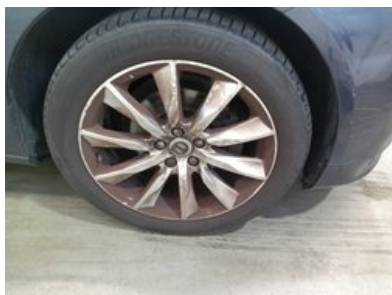
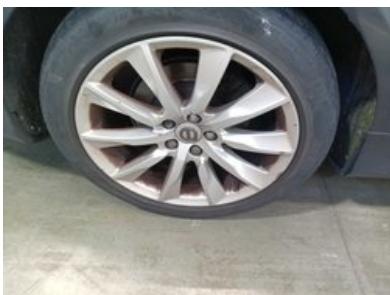
✓ **1. Sāns:** Rīteņi - Stāvoklis

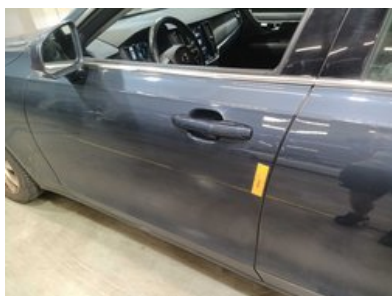
✓ **2. Sāns:** Kreisā un Labā Puse - Vizuālie Bojājumi un Skrāpējumi

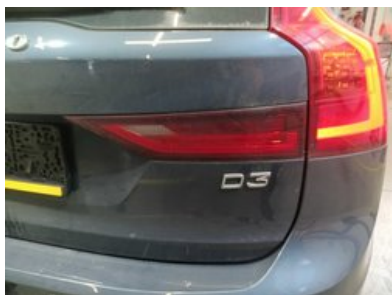
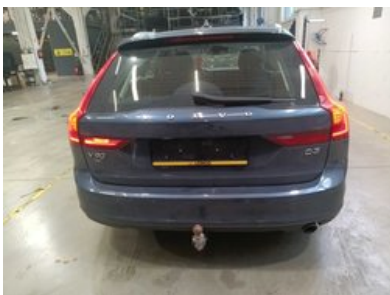
✓ **3. Apgaismojums:** Aizmugurējie lukturi (Bremzes, miglas, pagrieziena rādītāji) - Pamata darbība, bojājumi un krāsa

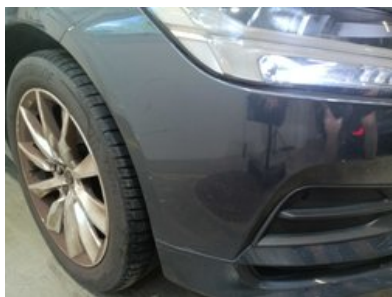
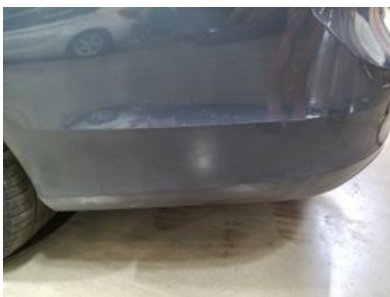
✓ **4. Cits:** Papildu Pulēšanas Darbi

- ✓ 1. Virsbūves mazgāšana
- ✓ 2. Pilnīga salona dziļā tīrīšana, izmantojot tikai hipoalerģiskus līdzekļus
- ✓ 3. Virsbūves pulēšana pēc tīrīšanas

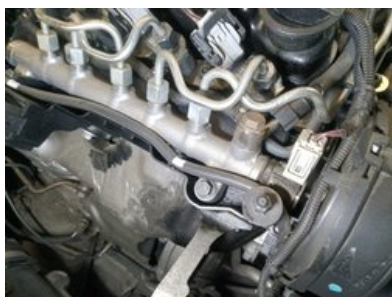
✓ **1. DZINĒJS:** Vārstu Vāka Blīve

- ✓ 1. Citi: Inžektoru Atpakaļpadeve
- ✓ 2. Vārstu Vāka Blīve
- ✓ 3. Dzinēja Eļļas un Filtra Maiņa
- ✓ 4. Priekšējie Bremžu Diski (Abi) — Ieskaitot Kluči

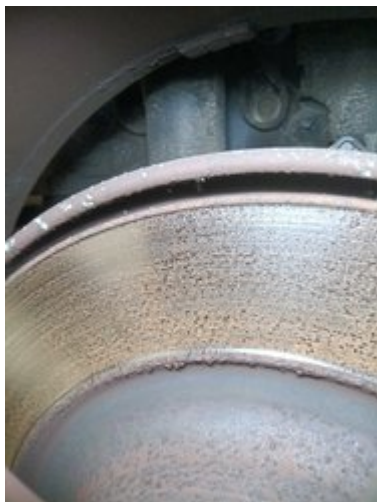
✓ **4. BREMZES:** Aizmugures Bremžu Disks (Abi)

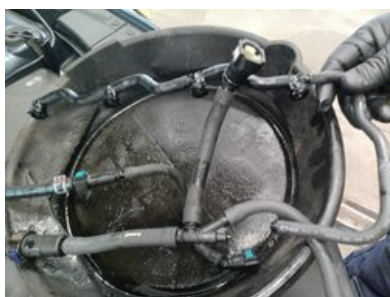
✓ **5. DZINĒJA VADĪBA - DEGVIELA:** Sprauslu Atpakaļpadeve
