# Diagnosticas ziņojums par

## 2018 TOYOTA C-HR Executive

# Diagnosticas ziņojums par 2018 TOYOTA C-HR Executive

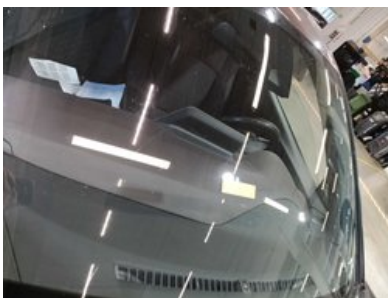
- ✓ **1. Priekšpuse:** Priekšējā stikla integritāte - Bez TA izslēdzošiem bojājumiem

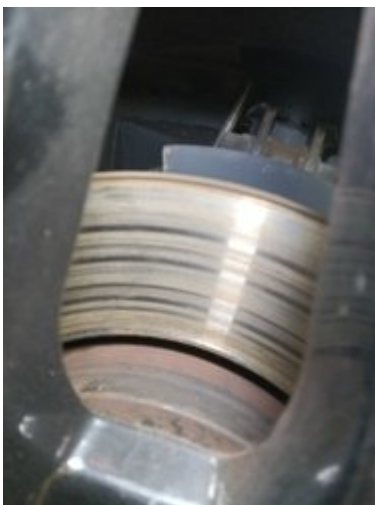
- ✓ **1. BREMZES:** Priekšējie Bremžu Diski Abi
