# Diagnosticas ziņojums par

## 2015 LEXUS NX300H Business Line Pro

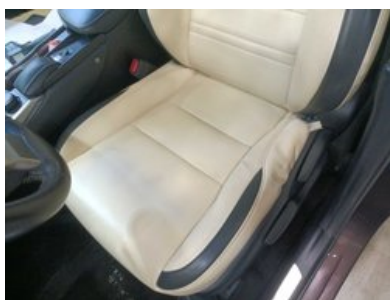
### ✓ 1. Sēdekļi: Visi Sēdekļi - Stāvoklis

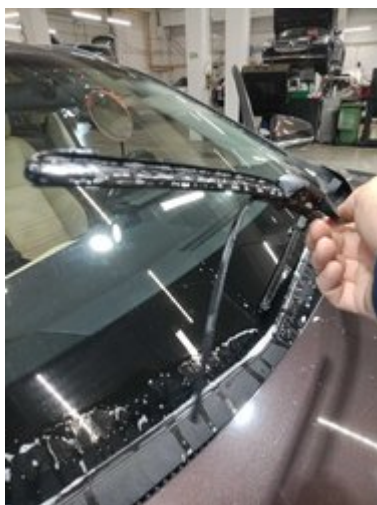
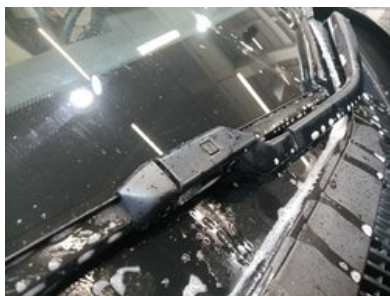
### ✓ 2. Priekšpuse: Logu Slotiņu Gumija un Rokturis (Priekšā un Aizmugurē) - Stāvoklis

- ✓ 1. Nomainīt Priekšējo Tīrītāju (Mehāniskais)
- ✓ 2. Nomainīt Riepas
- ✓ 3. Dzinēja Eļļas un Filtra Maiņa
- ✓ 4. Stabilizatora Stienis

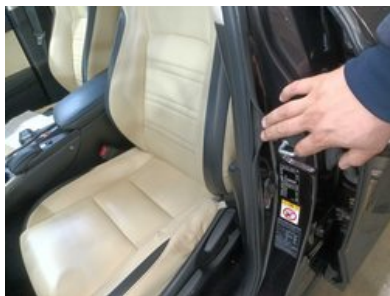
✓ **3. Durvis:** Durvju Gumijas Blīvējumi

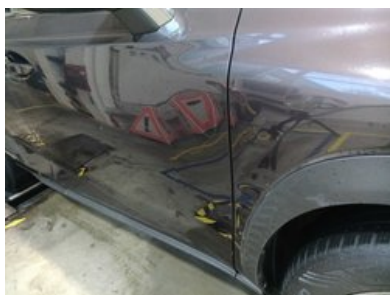
✓ **1. Cits:** Papildu Pulēšanas Darbi

- ✓ 1. Virsbūves mazgāšana
- ✓ 2. Pilnīga salona dziļā tīrīšana, izmantojot tikai hipoalerģiskus līdzekļus
- ✓ 3. Virsbūves pulēšana pēc tīrīšanas

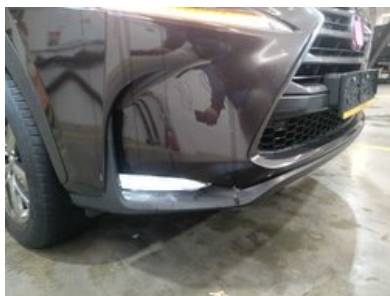
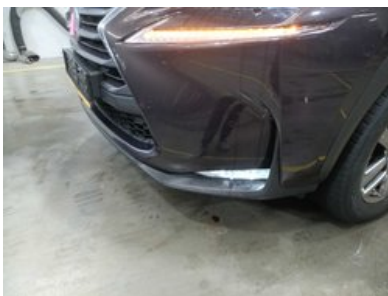
✓ **2. Apgaismojums:** Priekšējie Lukturi (Pilsētas, Parasts, Pilns Lukturis, Miglas, Pagrieziena Rādītājs) - Pamata Darbība, Bojājumi un Krāsa

- ✓ 1. Remonts Priekšējie Lukturi (Krāsotava)

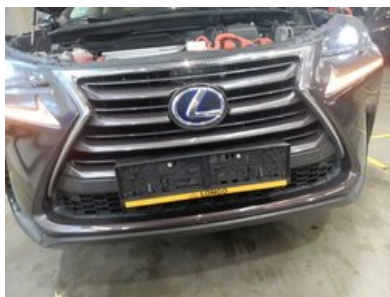
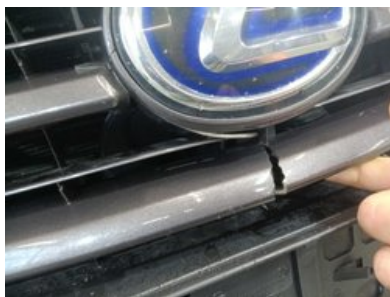
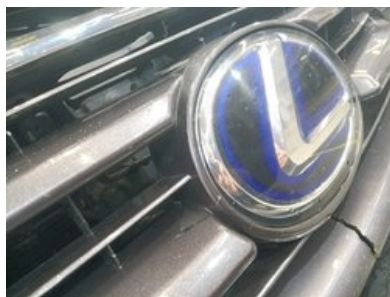
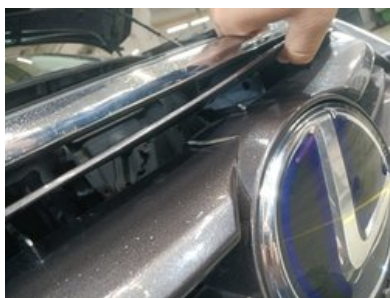
✓ **3. Priekšpuse:** Priekšējā Režģa - Stāvoklis

- ✓ 1. Cits: Spoguļa Apdares Remonts
- ✓ 2. Nomainīt Bamera Režģus

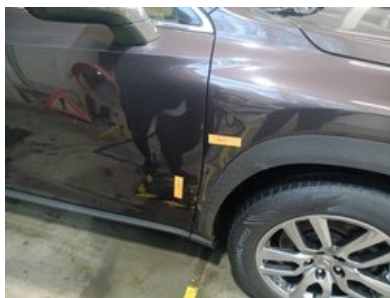
✓ **4. Sāns:** Kreisā un Labā Puse - Vizuālie Bojājumi un Skrāpējumi

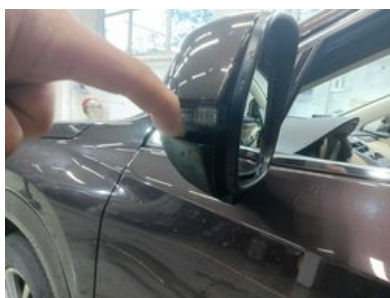
✓ **5. Sāns:** Ārējie Spoguļi - Spoguļa Integritāte un Stiprinājums Automašīnā

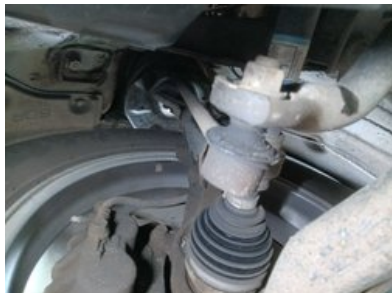
### ✓ 1. BALSTIEKĀRTA: Stabilizators

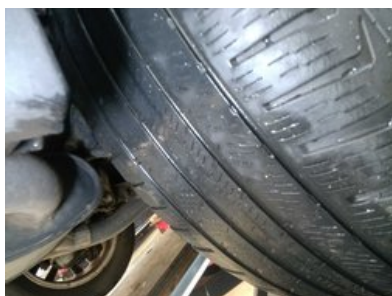
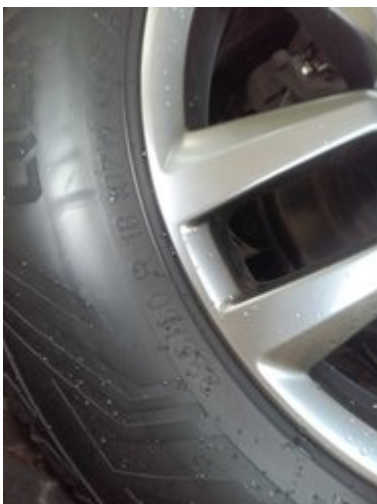
### ✓ 3. CITS: Nomainīt Riepas
