# Diagnosticas ziņojums par

## 2017 PEUGEOT 308 Active

# Diagnosticas ziņojums par 2017 PEUGEOT 308 Active

## Diagnosticā konstatēto defektu kopsavilkums

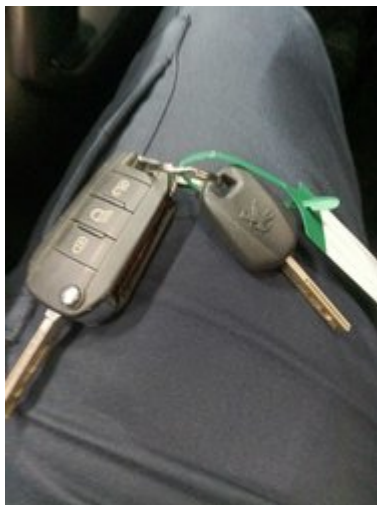
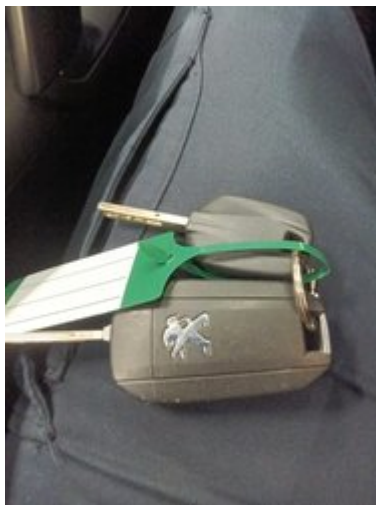
### ✓ 1. Iekšpuse: Aksesuāri - Darbība un Stāvoklis

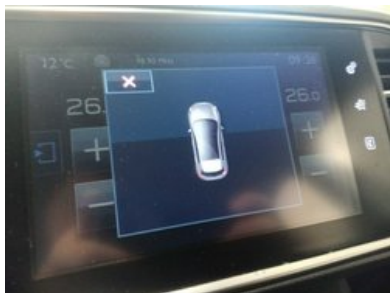
### ✓ 2. Iekšpuse: Aksesuāri - Darbība un Stāvoklis

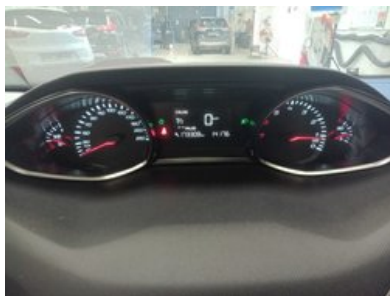
### ✓ 3. Iekšpuse: Aksesuāri - Darbība un Stāvoklis

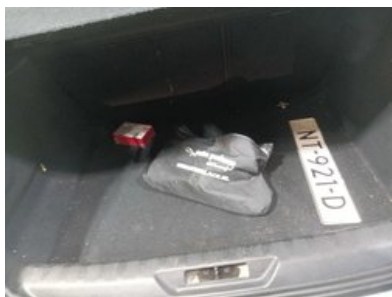
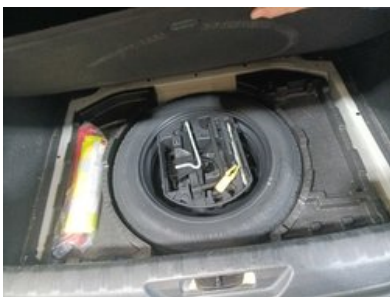
✓ **4. Iekšpuse:** Aksesuāri - Darbība un Stāvoklis

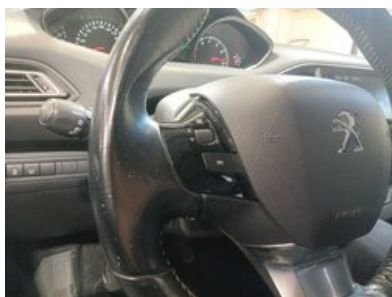
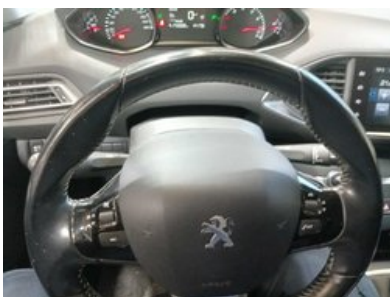
✓ **5. Priekšpuse:** Stūres rats - Stāvoklis

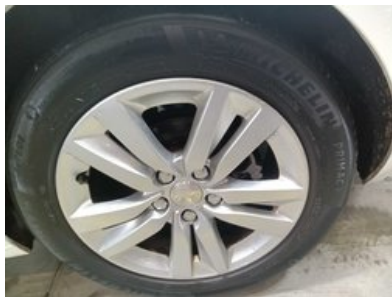
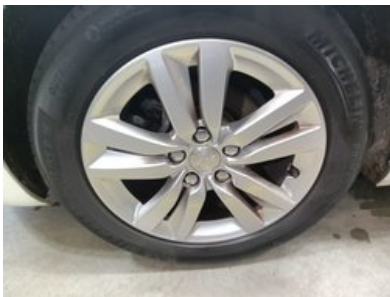
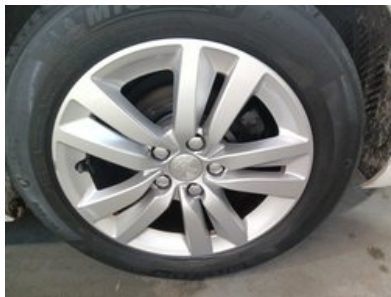
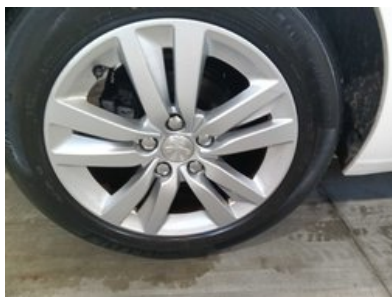
✓ **1. Sāns:** Riteņi - Stāvoklis

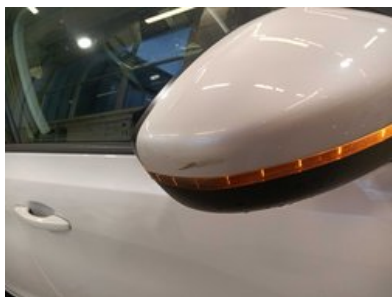
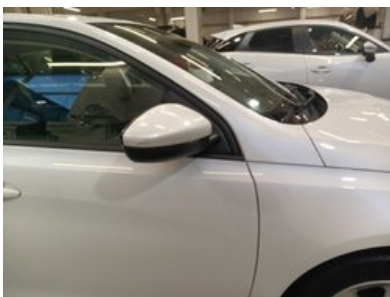
✓ **2. Sāns:** Ārējie Spoguļi - Spoguļa Integritāte un Stiprinājums Automašīnā

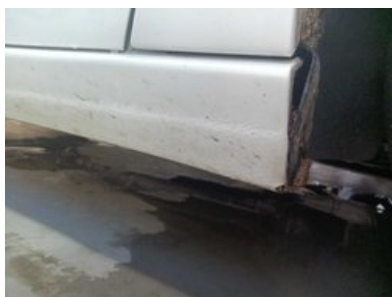
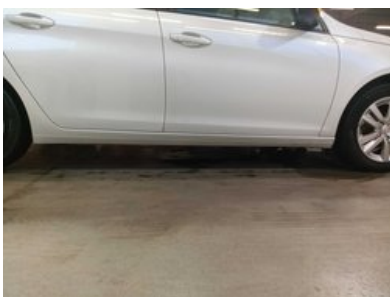
✓ **3. Sāns:** Kreisā un Labā Puse - Vizuālie Bojājumi un Skrāpējumi

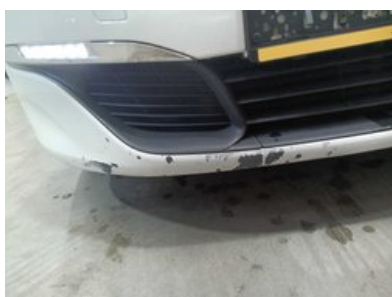
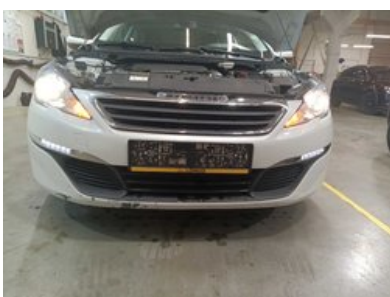
✓ **4. Priekšpuse:** Priekšējais Bumperu - Stāvoklis un Izlīdzinājums

- ✓ 1. Krāsot Priekšējo Bamperi

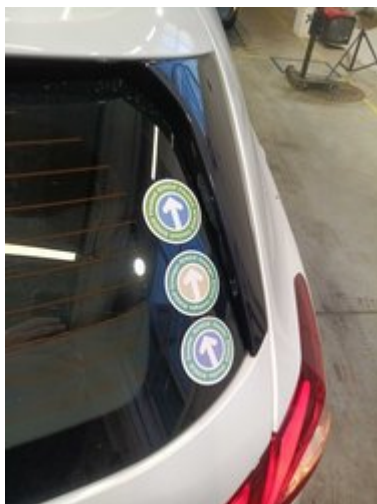
✓ **5. Cits:** Papildu Pulēšanas Darbi

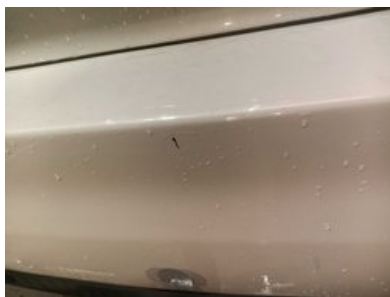
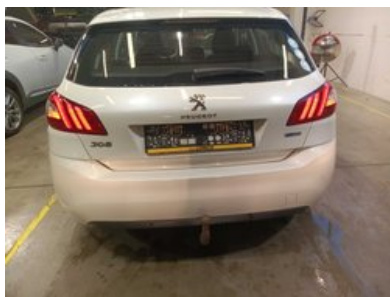
✓ **6. Aizmugure:** Aizmugurējais bamperis - Stāvoklis un izlīdzinājums

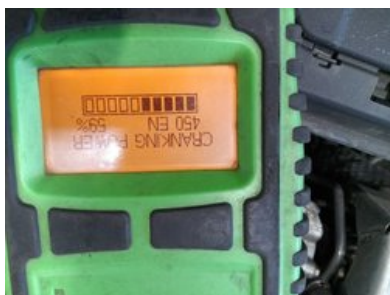
✓ **1. CITS:** Uzlādēt Akumulatoru

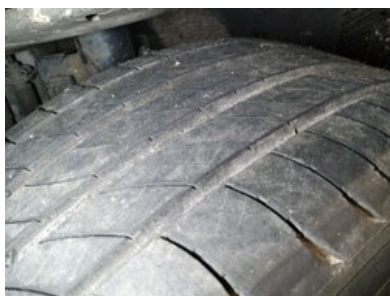
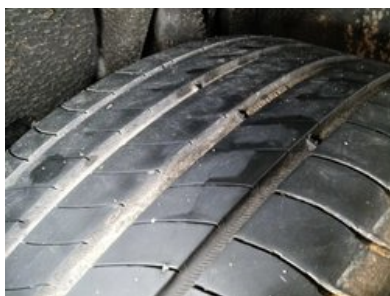
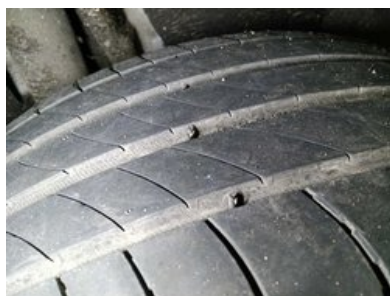
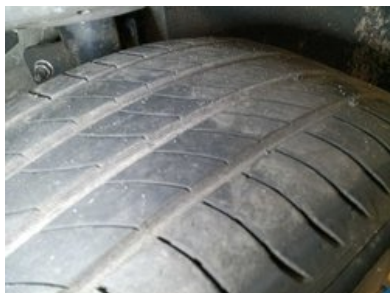
✓ **3. CITS:** Nomainīt Riepas

- 1. Motoreļļa 3.5L
- 2. Eļļas Filtrs (OP540/1)
- 3. Eļļas Izlaides Korķa Blīve (EL834823)
- 4. SONIX 205/55R16 91H Winter Xpro 888 (205/55 R16 91H Winter Xpro 888)
