# Diagnosticas ziņojums par

## 2019 ALFA ROMEO STELVIO Super

### Diagnosticas informācija

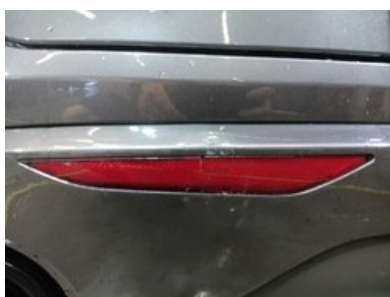
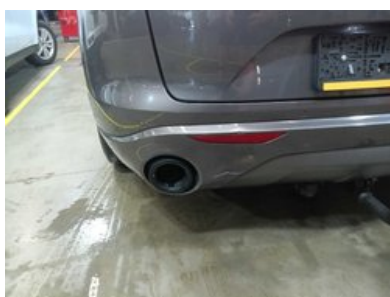
- ✓ **2. Apgaismojums:** Aizmugurējie lukturi (Bremzes, miglas, pagriezienu rādītāji) - Pamata darbība, bojājumi un krāsa

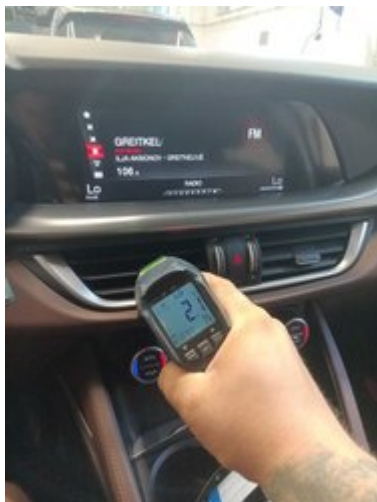
#### ✓ 4. Gaisa Kondicionēšanas Mērījums
