# Diagnosticas ziņojums par

## 2015 SKODA OCTAVIA Ambition Businesslir

### Diagnosticas informācija

### Diagnosticā konstatēto defektu kopsavilkums

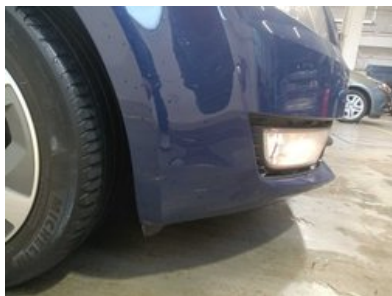
✓ **3. Priekšpuse:** Priekšējais Bamperu - Stāvoklis un Izlīdzinājums

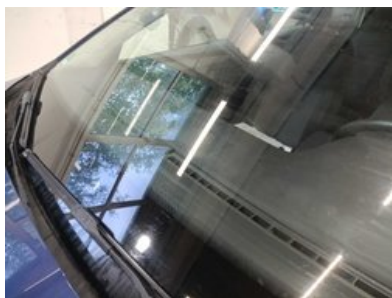
✓ **4. Priekšpuse:** Priekšējā stikla integritāte - Bez TA izslēdzošiem bojājumiem

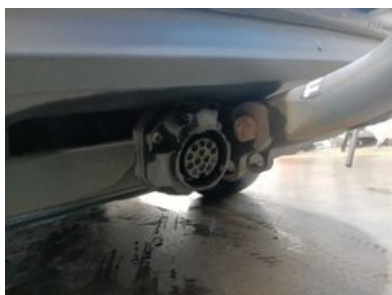
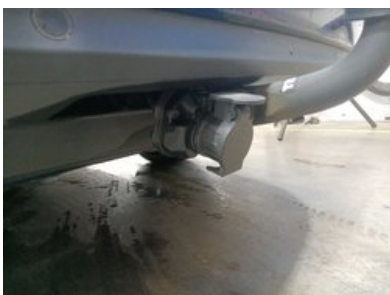
✓ **5. Aizmugure:** Vilces āķis (Stiprinājums, noņemšanas mehānisms, ārējā gaismas savienotājs, savienotāja biezums)

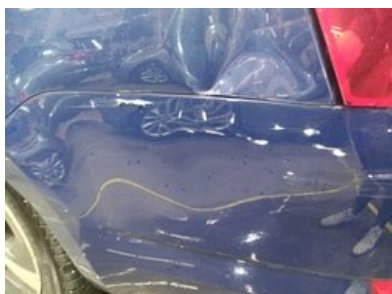
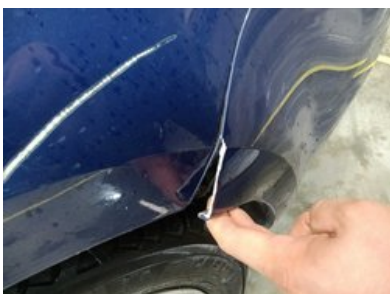
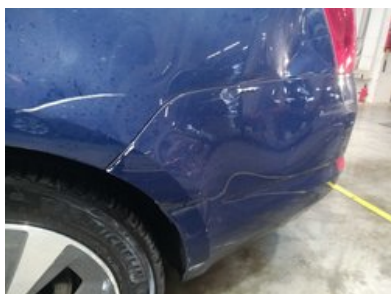
✓ **6. Aizmugure:** Aizmugurējais bamperis - Stāvoklis un izlīdzinājums

- ✓ 1. Krāsot Aizmugures Bamper
- ✓ 2. Krāsot Durvis
- ✓ 3. Krāsot Aizmugures Spārnu
