# Diagnosticas ziņojums par

## 2015 HONDA CR-V Comfort

# Diagnosticas ziņojums par 2015 HONDA CR-V Comfort

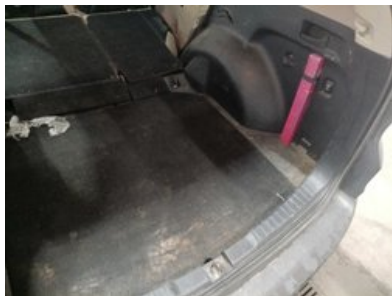
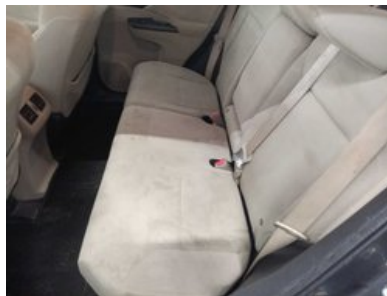
### ✓ 1. Iekšpuse: Papildu Tīrīšanas Darbi

- ✓ 1. Virsbūves mazgāšana
- ✓ 2. Pilnīga salona dziļā tīrīšana, izmantojot tikai hipoalerģiskus līdzekļus
- ✓ 3. Virsbūves pulēšana pēc tīrīšanas

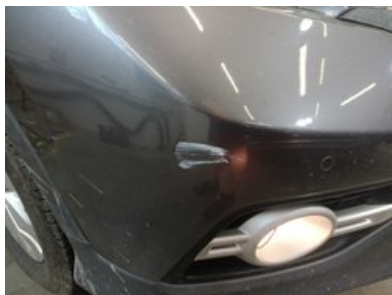
- ✓ **1. Priekšpuse:** Priekšējais Bamperu - Stāvoklis un Izlīdzinājums

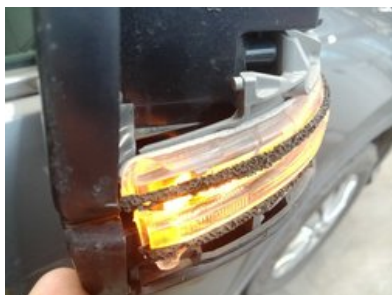
- ✓ **2. Apgaismojums:** Automašīnas Sānu Lukturu - Pamata Darbība, Bojājumi un Krāsa

- ✓ 1. Mainīt Lukturus Automašīnas Pusē

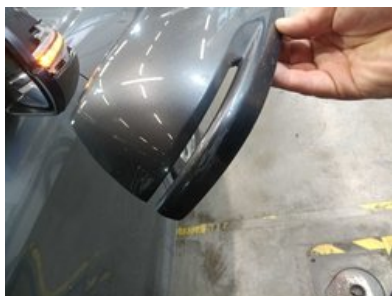
- ✓ **3. Sāns:** Ārējie Spoguļi - Spoguļa Integritāte un Stiprinājums Automašīnā

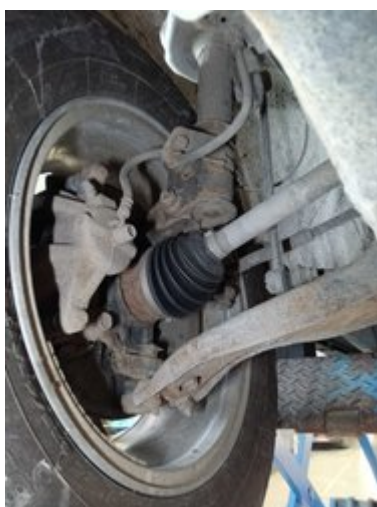
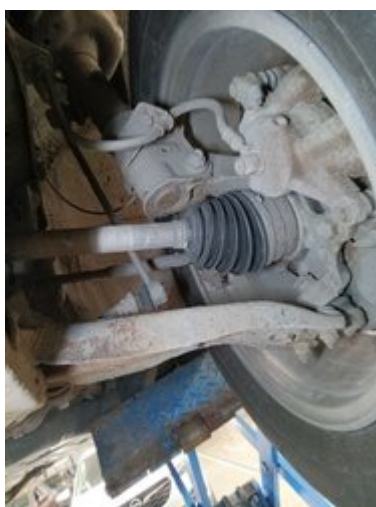
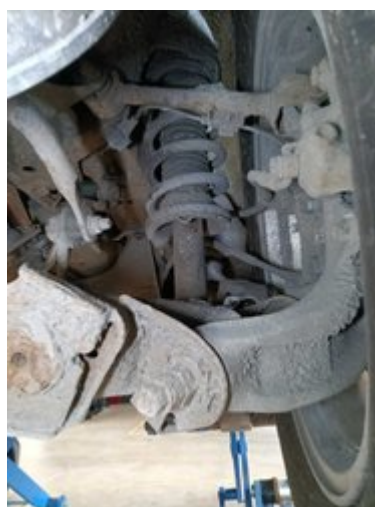
### ✓ 3. BALSTIEKĀRTA: Balstiekārtas stāvoklis
