# Diagnosticas ziņojums par

## 2014 BMW M550xd

### Diagnosticas informācija

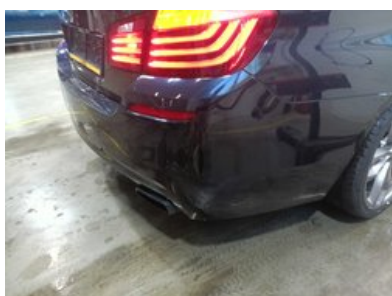
### ✓ 3. Aizmugure: Aizmugurējais bamperis - Stāvoklis un izlīdzinājums

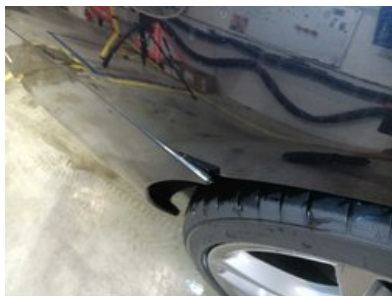
✓ **4. Aizmugure:** Aizmugurējais bamperis - Stāvoklis un izlīdzinājums

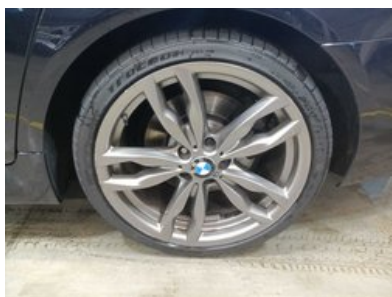
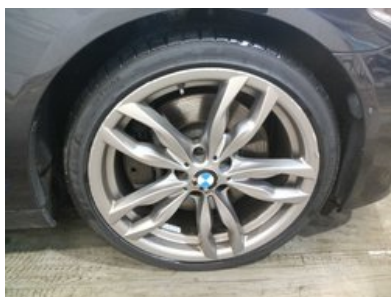
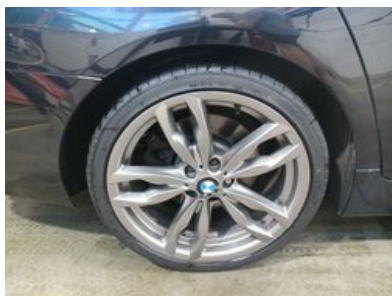
✓ **5. Sāns:** Riteņi - Stāvoklis

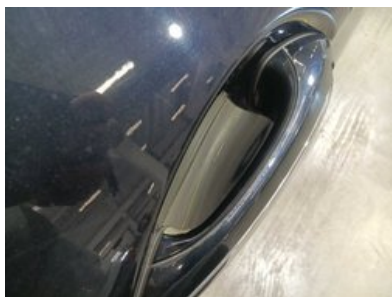
✔ **7. Sāns:** Kreisā un Labā Puse - Vizuālie Bojājumi un Skrāpējumi

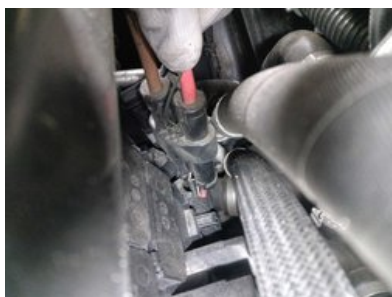
✓ **1. VISPĀRĒJĀ ELEKTRIKA:** Turētājs

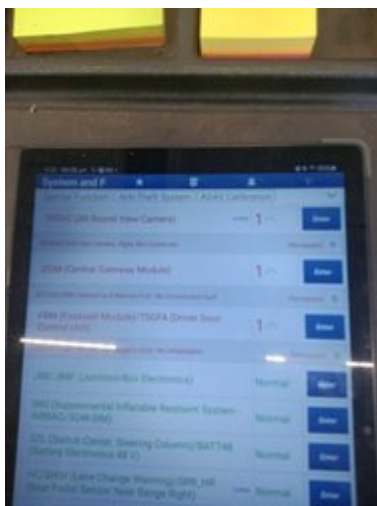
## 2. VISPĀRĒJĀ ELEKTRIKA: Sānu Skata Kamera

- ✓ 1. Labās Puses Kameras Vadi
- ✓ 2. Ģeometrija - Pilns Transportlīdzeklis

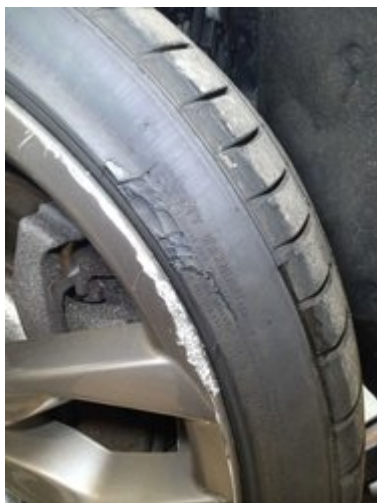
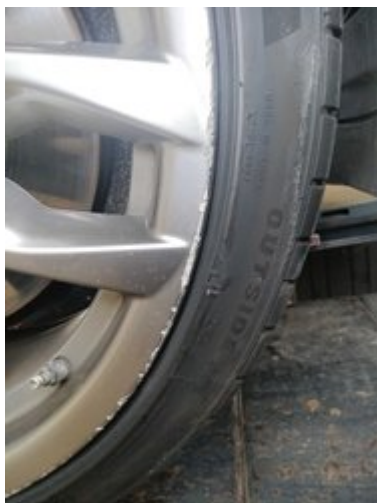
✓ **4. CITS:** Nomainīt Riepas

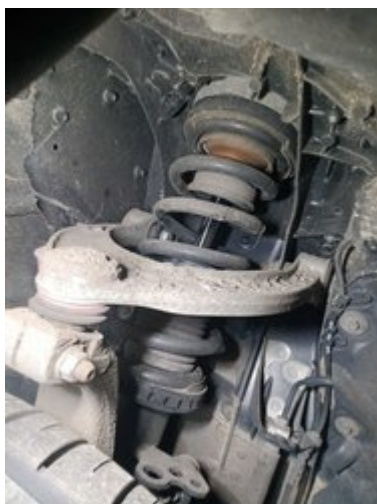
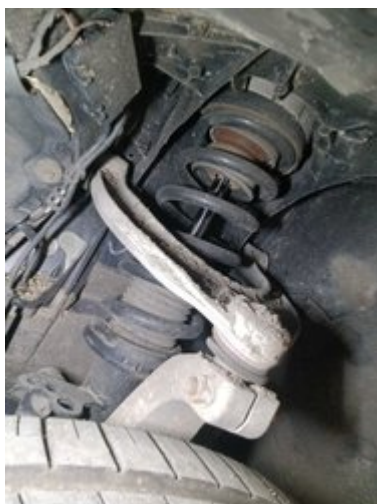
✓ **5. BALSTIEKĀRTA:** Amortizatora statņa mezgls (abi)

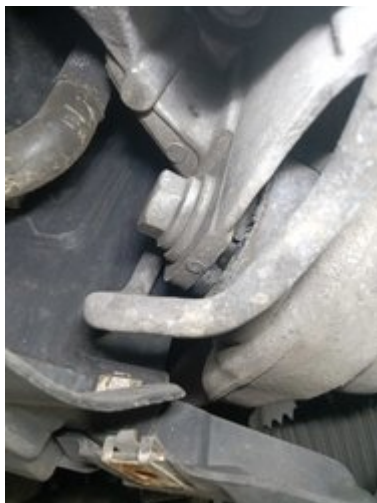
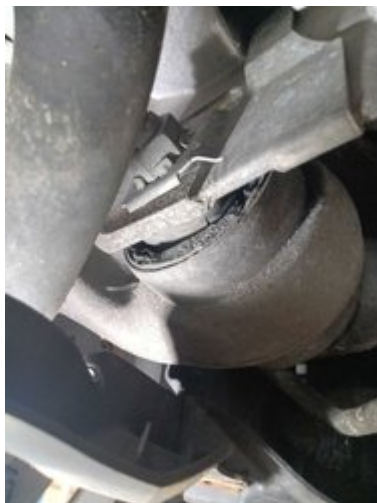
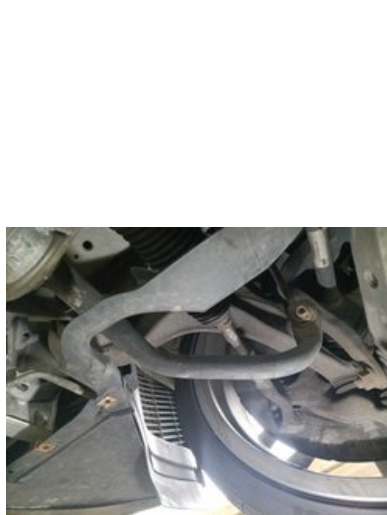
✓ **6. BALSTIEKĀRTA:** Balstiekārtas Apakšējā Svira Priekšējā

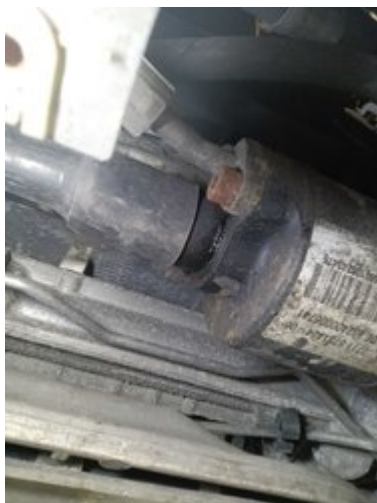
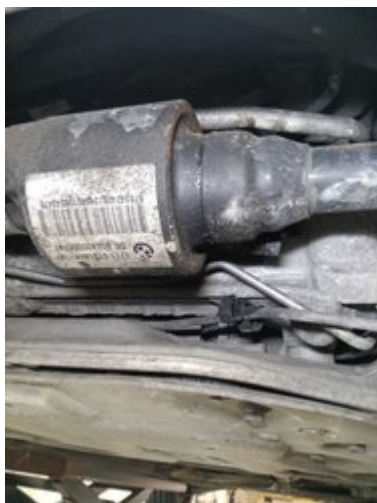
✓ **7. BALSTIEKĀRTA:** Stabilizators

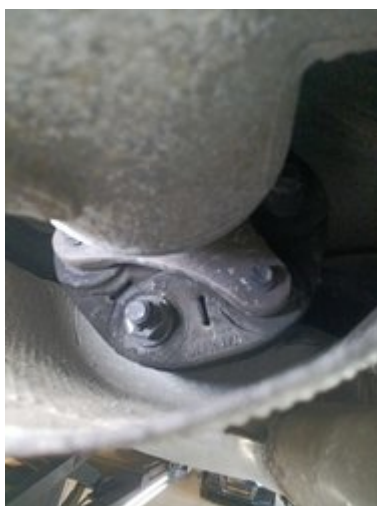
✓ **8. GALVENĀ PĀRVADE, VĀRPSTA UN ASIS:** Piedziņas Vārpsta Gumijas Balsts

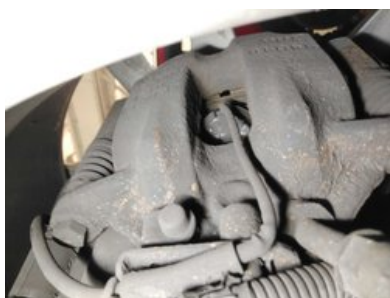
✓ **12. BREMZES:** Aizmugurējās Bremžu Kluči (Visas) - Riteņi Noņemti

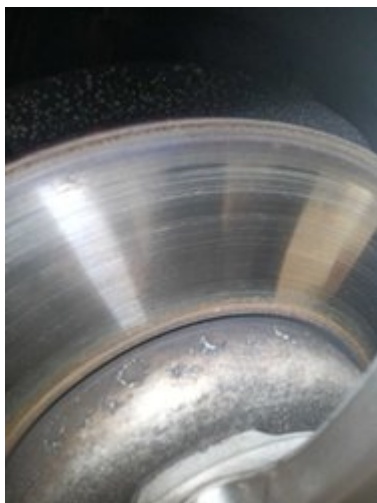
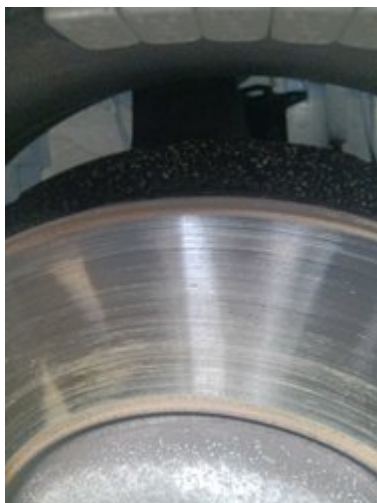
### ✓ 13. BREMZES: Priekšējie Bremžu Diski Abi
