# Diagnosticas ziņojums par

## 2020 NISSAN X-TRAIL N-Connecta

# Diagnosticas ziņojums par 2020 NISSAN X-TRAIL N-Connecta

## Diagnosticā konstatēto defektu kopsavilkums

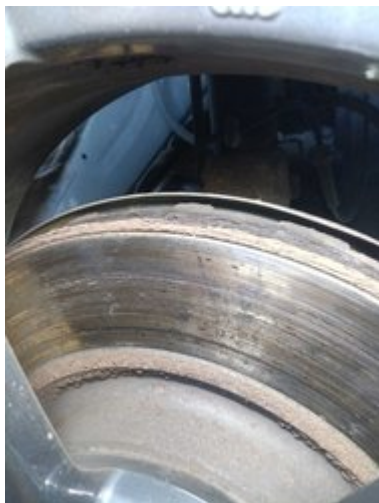
### ✓ 1. BREMZES: Priekšējie Bremžu Diski Abi

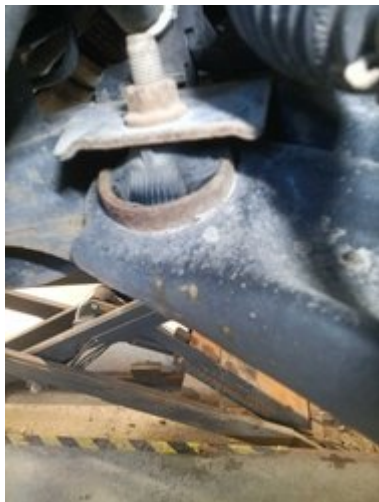
### ✓ 2. BALSTIEKĀRTA: Balstiekārtas Apakšējās Sviras Bukses Abas
