# Diagnosticas ziņojums par

## 2016 MERCEDES BENZ CLA200 Ambition

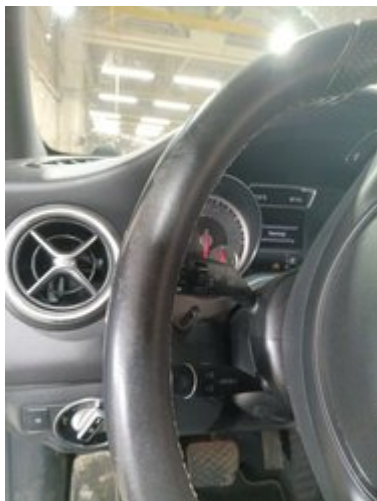
### ✓ 1. Priekšpuse: Stūres rats - Stāvoklis

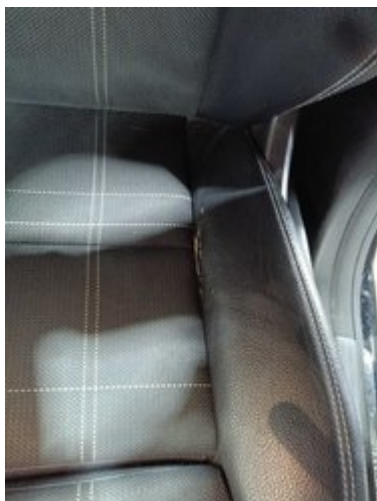
### ✓ 2. Sēdekļi: Visi Sēdekļi - Stāvoklis

- ✓ 1. Sašūt Priekšējo Sēdekli

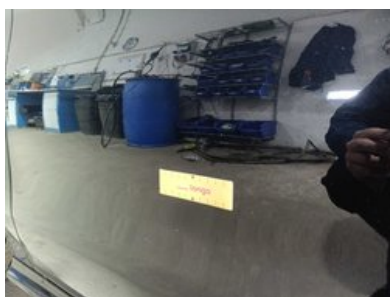
### ✓ 1. Sāns: Kreisā un Labā Puse - Vizuālie Bojājumi un Skrāpējumi

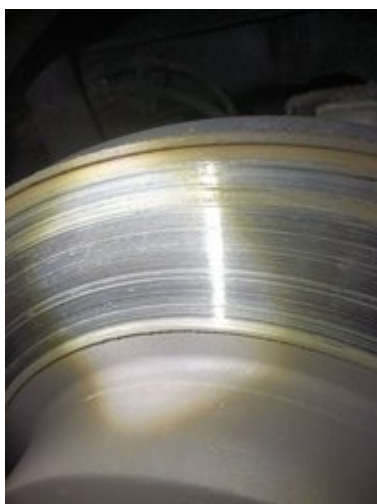
✓ **5. BREMZES:** Aizmugures Bremžu Disks (Abi)

- ✓ 1. Kļokvārpstas/Vārstu Vāks un Blīve
- ✓ 2. Aizmugures Bremžu Disks (Abi)
- ✓ 3. Priekšējie Bremžu Diski (Abi)
- ✓ 4. Uzlādēt Akumulatoru
- ✓ 5. Nomainīt Riepas
- ✓ 6. Dzinēja Elļas un Filtra Maiņa

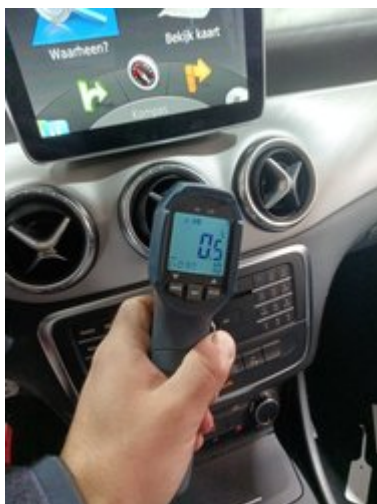
✓ **2. Gaisa Kondicionēšanas Mērījums**
