# Diagnosticas ziņojums par

## 2018 BMW 335 M Sport Edition

# Diagnosticas ziņojums par 2018 BMW 335 M Sport Edition

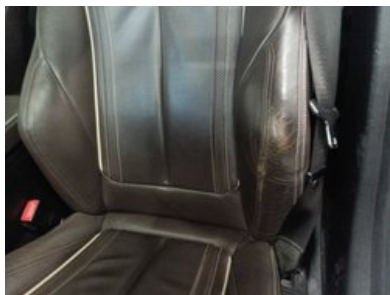
### ✓ 1. Sēdekļi: Visi Sēdekļi - Stāvoklis

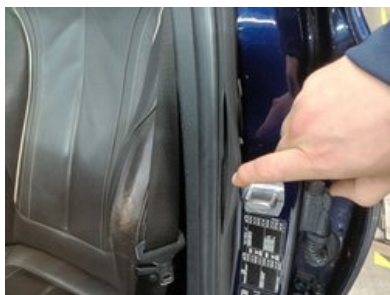
### ✓ 2. Durvis: Durvju Gumijas Blīvējumi

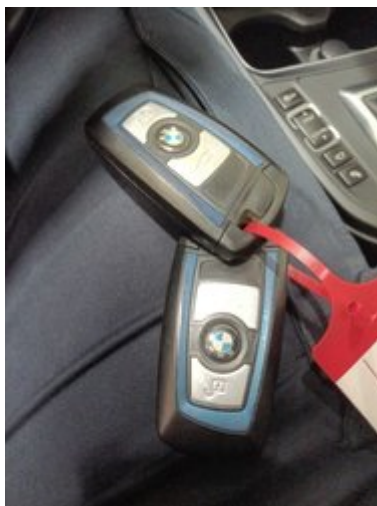
### ✓ 3. Iekšpuse: Aksesuāri - Darbība un Stāvoklis

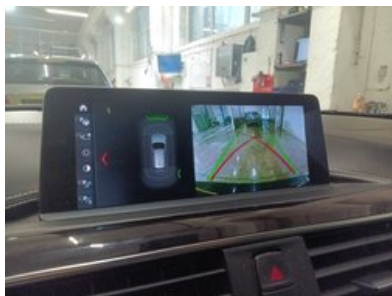
✓ **4. Iekšpuse:** Aksesuāri - Darbība un Stāvoklis

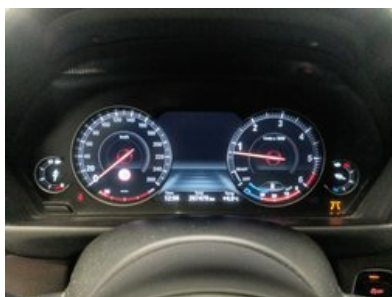
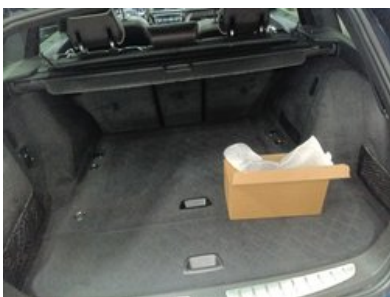
✓ **5. Iekšpuse:** Aksesuāri - Darbība un Stāvoklis

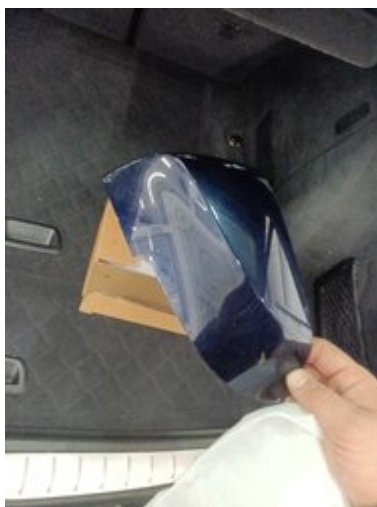
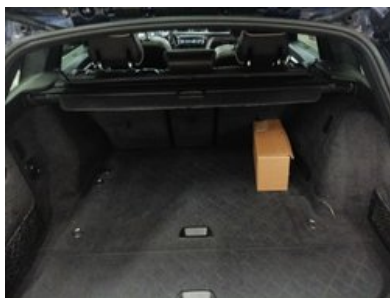
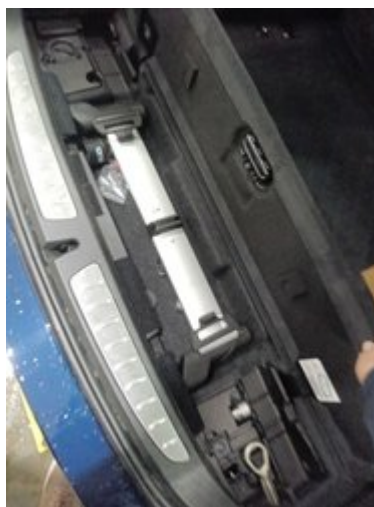
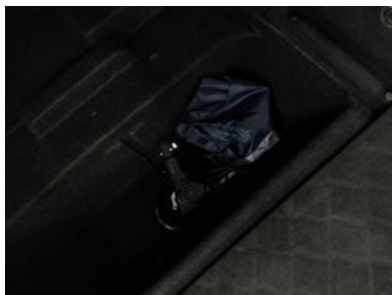
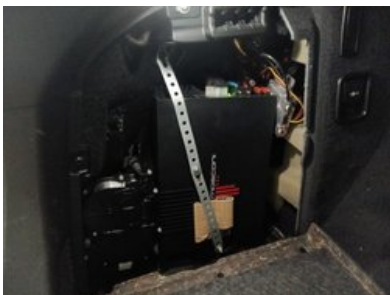
✓ **6. Iekšpuse:** Aksesuāri - Darbība un Stāvoklis

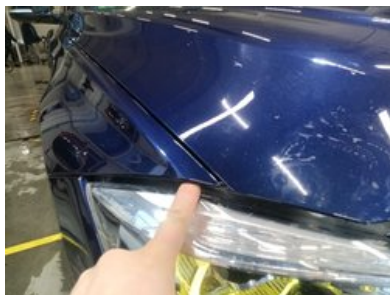
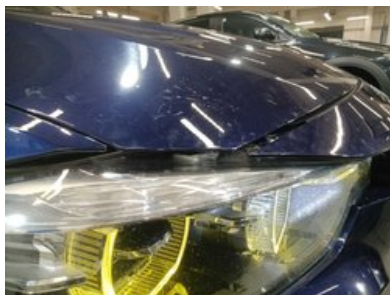
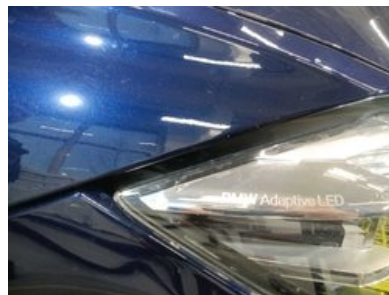
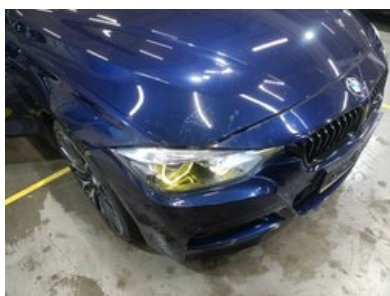
### ✓ 1. Sāns: Virsbūves Paneļu Ģeometrija

- ✓ 1. Kuzova Paneļa Ģeometrijas Korekcija

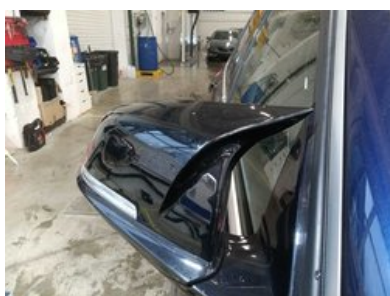
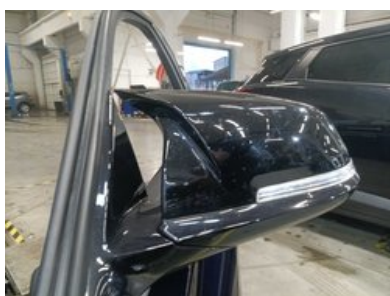
### ✓ 2. Sāns: Ārējie Spoguļi - Spoguļa Integritāte un Stiprinājums Automašīnā

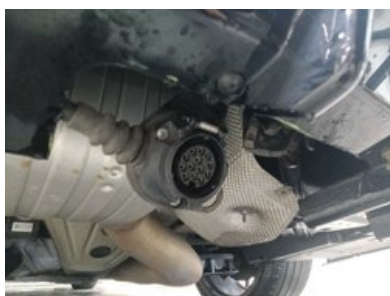
### ✓ 3. Aizmugure: Vilces āķis (Stiprinājums, noņemšanas mehānisms, ārējā gaismas savienotājs, savienotāja biezums)

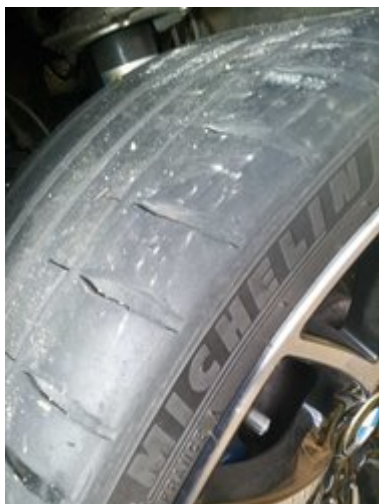
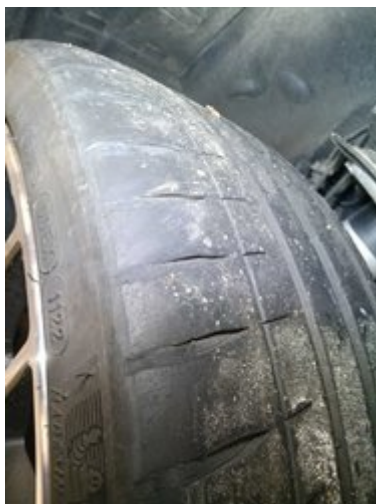
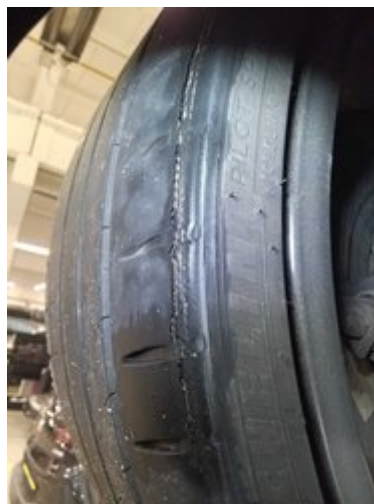
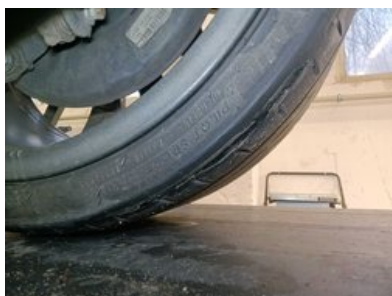
- ✓ **1. CITS:** Uzlādēt Akumulatoru
- ✓ **2. CITS:** Dzinēja Eļļas un Filtra Maiņa
- ✓ **3. CITS:** Nomainīt Riepas

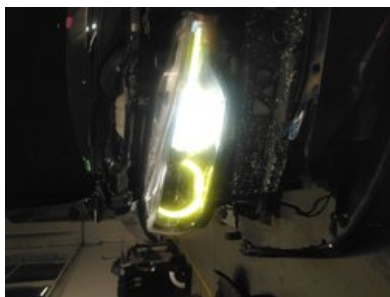
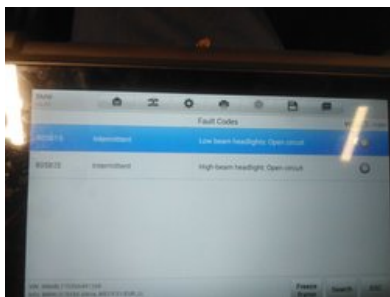
#### ✓ 4. VISPĀRĒJĀ ELEKTRIKA: Priekšējais Labais Lukturis

- ✓ 1. Remonts Priekšējais Labais Lukturis
