Diagnostikas ziņojums par

2017 VOLKSWAGEN TIGUAN Connected Ser

Diagnostikā konstatēto defektu kopsavilkums

Longo veiktās visaptverošās diagnostikas laikā, 15 defekti bija konstatēti transportlīdzeklī.

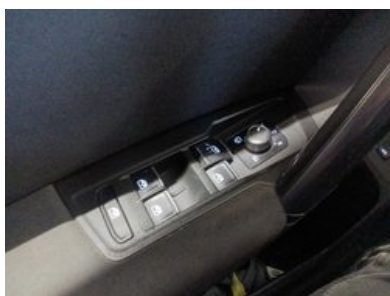
- ✔ **1. Durvis:** Elektrisko Logu Darbība - Visi Logi

- ✓ 1. Priekšējā Stikla Remonts
- ✓ 2. Nomainīt Loga Pacēlāja Pogu(-as)

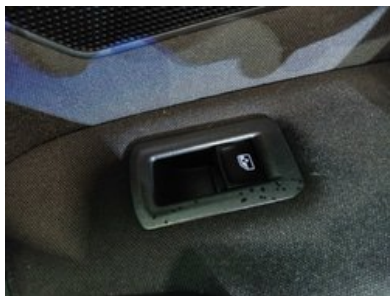
✓ **2. Durvis:** Elektrisko Logu Darbība - Visi Logi

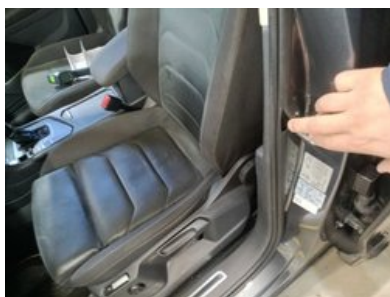
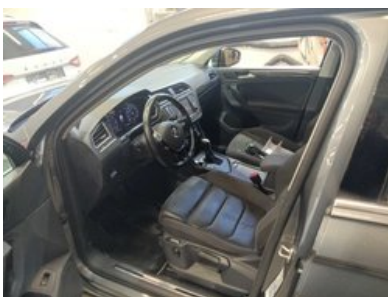
✓ **3. Durvis:** Durvju Gumijas Blīvējumi

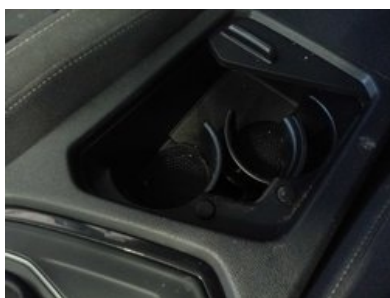
✓ **4. Iekšpuse:** Aksesuāri - Darbība un Stāvoklis

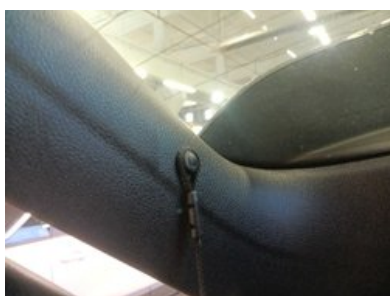
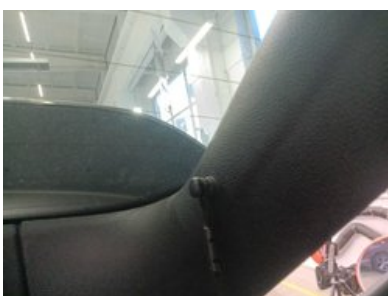
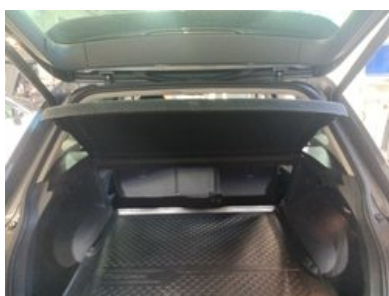
✓ **5. Iekšpuse:** Bagāžas paplāte - Darbība un stāvoklis

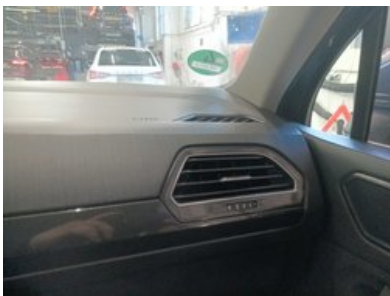
✓ **6. Priekšpuse:** Apdares detaļas - Stāvoklis

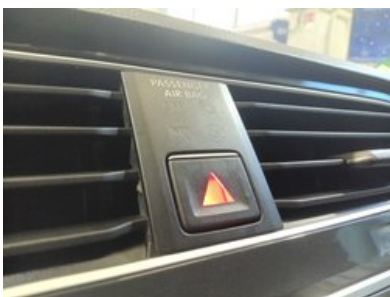
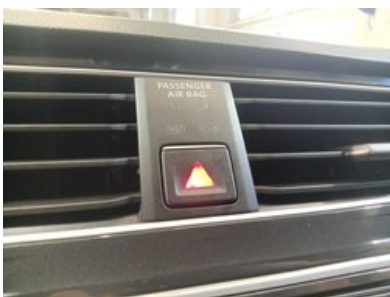
✓ **7. Priekšpuse:** Apdares detaļas - Stāvoklis

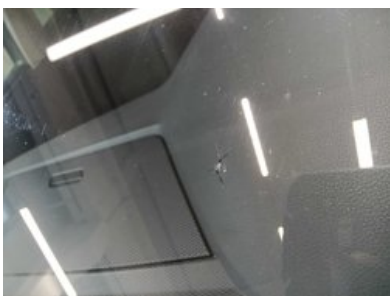
✓ **1. Priekšpuse:** Priekšējā stikla integritāte - Bez TA izslēdzošiem bojājumiem

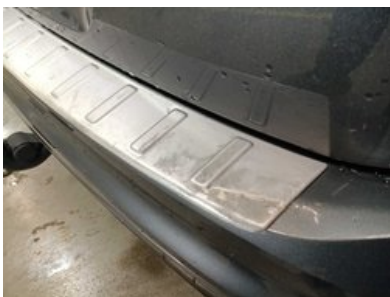
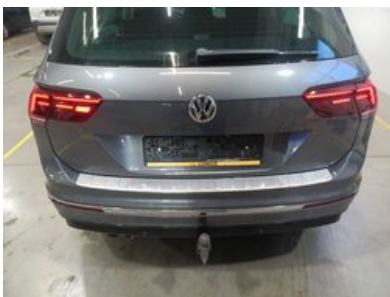
✓ **2. Aizmugure:** Aizmugurējais bamperis - Stāvoklis un izlīdzinājums

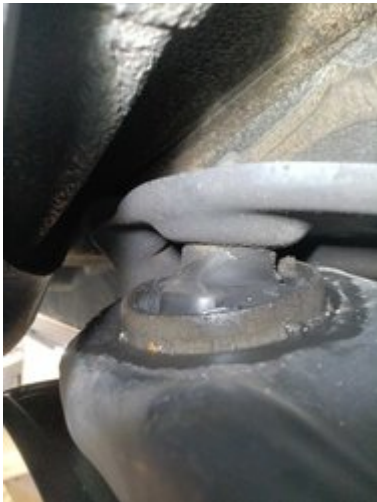
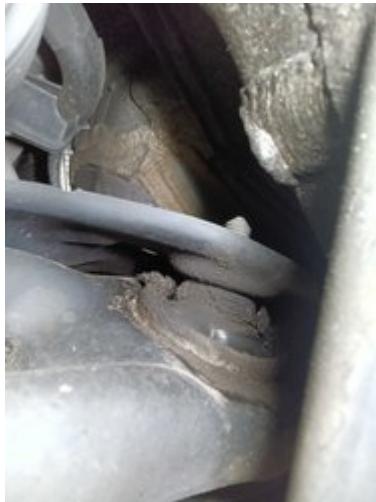
✓ **5. CITS:** Balstiekārtas Apakšējā Svira
