# Diagnosticas ziņojums par

## 2018 TOYOTA C-HR Dynamic

# Diagnosticas ziņojums par 2018 TOYOTA C-HR Dynamic

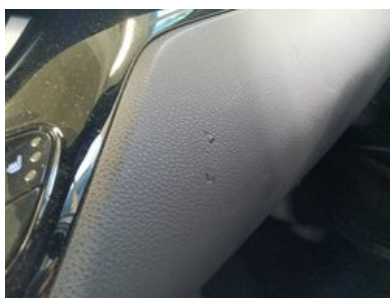
- ✓ **1. Priekšpuse:** Apdares detaļas - Stāvoklis

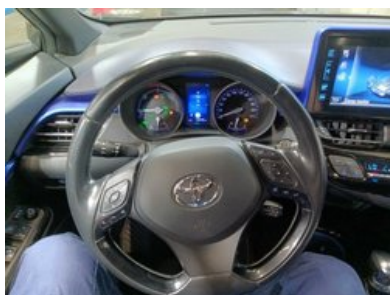
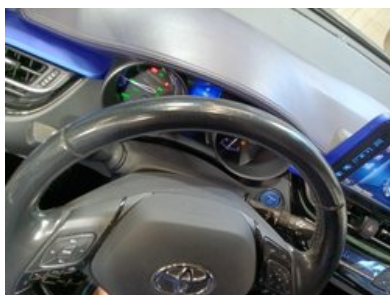
- ✓ **2. Priekšpuse:** Stūres rats - Stāvoklis

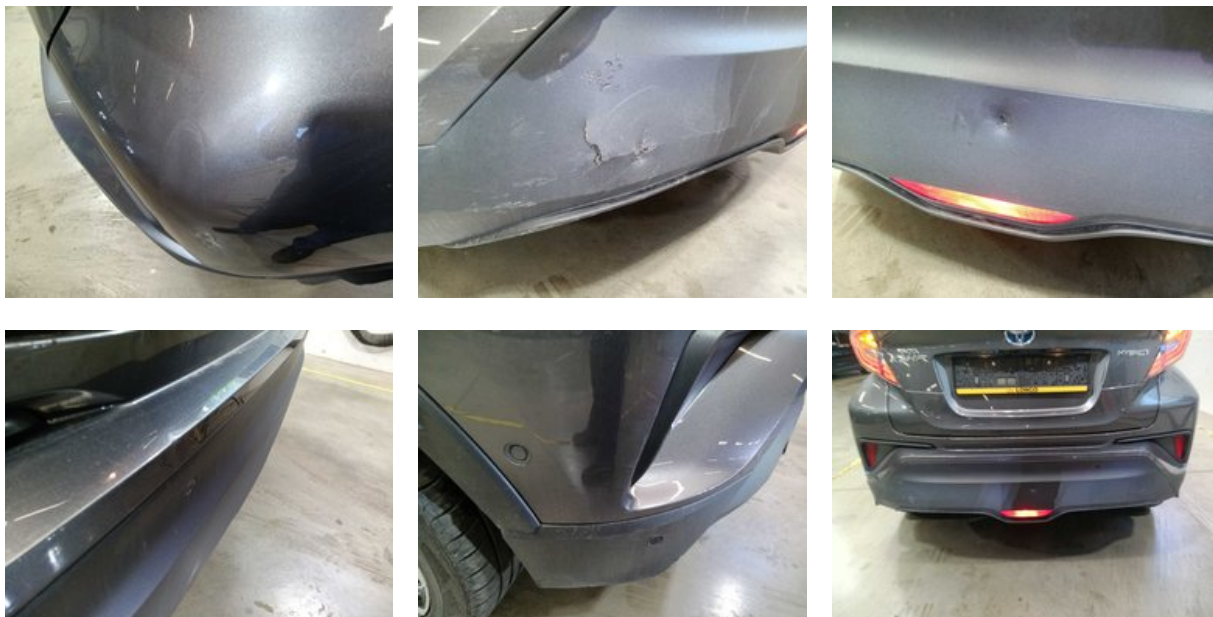
### ✓ 1. Aizmugure: Aizmugurējais bamperis - Stāvoklis un izlīdzinājums

- ✓ 1. Krāsot Priekšējo Bamperi
- ✓ 2. Krāsot Durvis
- ✓ 3. Krāsot Aizmugures Bamper

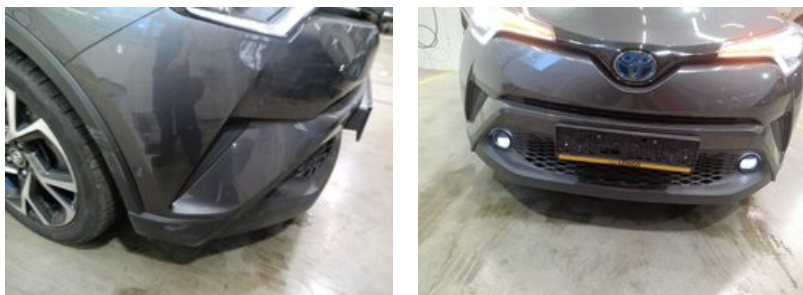
### ✓ 2. Priekšpuse: Priekšējais Bamperu - Stāvoklis un Izlīdzinājums

- 1. Bumper Lip (DSG32964)

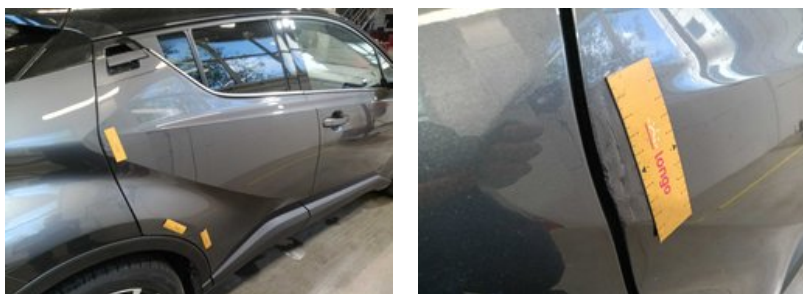
### ✓ 3. Sāns: Kreisā un Labā Puse - Vizuālie Bojājumi un Skrāpējumi

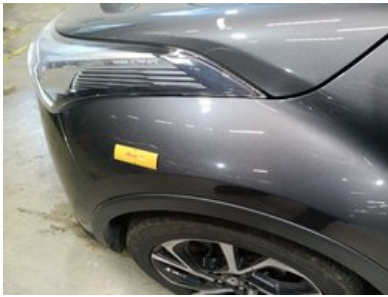
✓ **4. Sāns:** Kreisā un Labā Puse - Vizuālie Bojājumi un Skrāpējumi

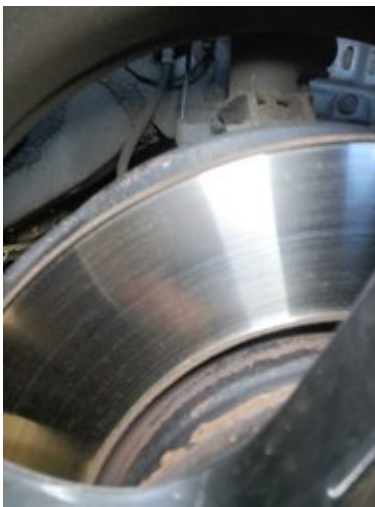
✓ **1. BREMZES:** Priekšējie Bremžu Diski Abi

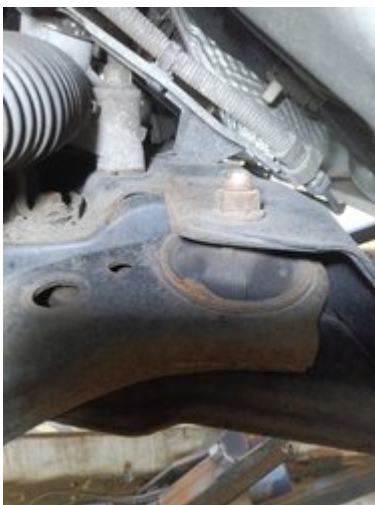
✓ **2. BALSTIEKĀRTA:** Balstiekārtas Apakšējā Svira

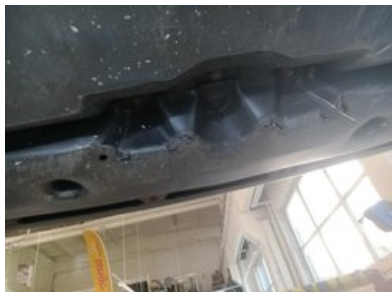
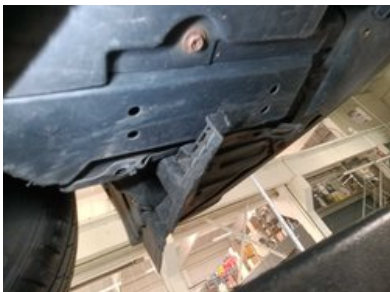
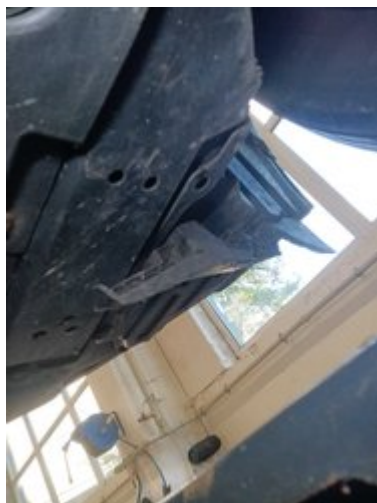
#### ✓ 4. VIRSBŪVE - PRIEKŠĒJĀ SEKCIJA: Bojājums
