# Diagnosticas ziņojums par

## 2020 OPEL INSIGNIA Business Elegance

### Diagnosticas informācija

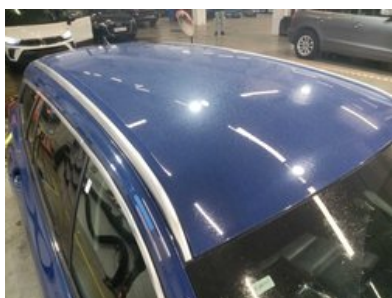
- ✓ **1. Cits:** Jums - Redzami bojājumi (piemēram, krasa bojājumi)

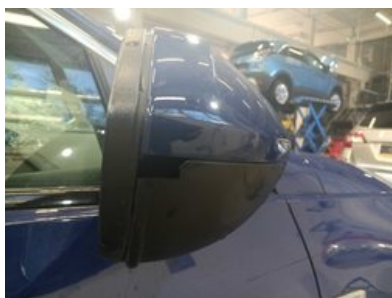
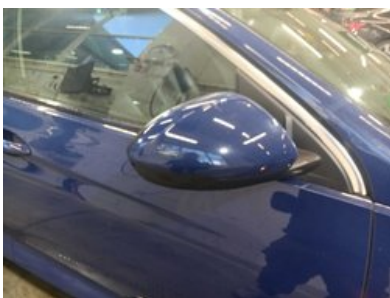
- ✓ **2. Sāns:** Ārējie Spoguļi - Spoguļa Integritāte un Stiprinājums Automašīnā

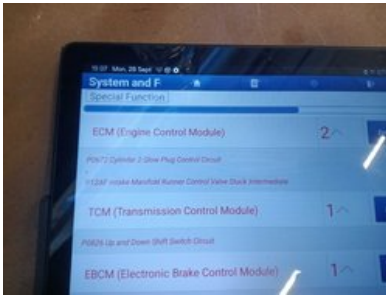
✓ **4. DZINĒJA VADĪBA - DEGVIELA:** Ieplūdes Kolektors

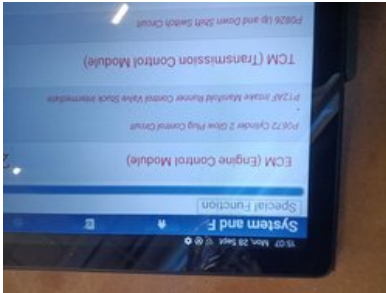
✓ **5. DZINĒJA VADĪBA - DEGVIELA:** Kvēlsveces (Visas)

- ✓ 1. Uzlādēt Akumulatoru
- ✓ 2. DPF Filtra Reģenerācija/Tīrīšana
- ✓ 3. Priekšsildīšanas Svecas (Visas)
- ✓ 4. Dzinēja Eļļas un Filtra Maiņa
- ✓ 5. Priekšējie Bremžu Diski (Abi)
- ✓ 6. Aizmugures Bremžu Diski (Abi)

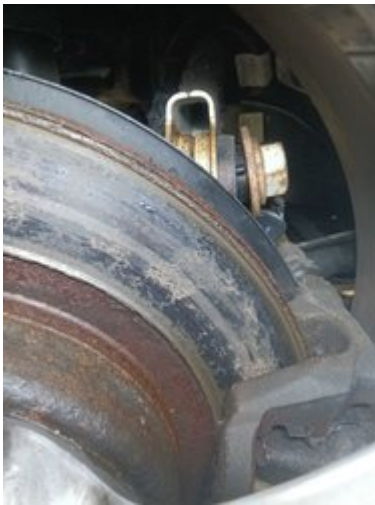
✓ **6. BREMZES:** Aizmugures Bremžu Disks (Abi)

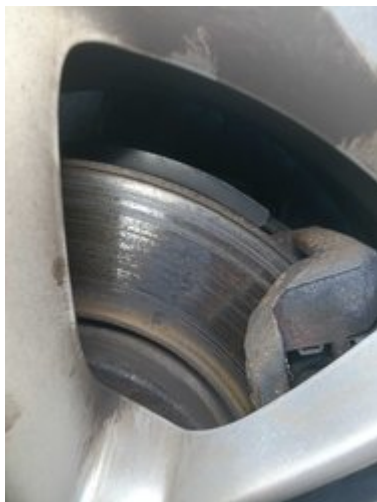
✓ **7. BREMZES:** Priekšējie Bremžu Diski Abi
