# Diagnosticas ziņojums par

## 2019 OPEL Crossland X Innovation

# Diagnosticas ziņojums par 2019 OPEL Crossland X Innovation

# Sagatavošanas un remonta ziņojums par 2019 OPEL Crossland X Innovation

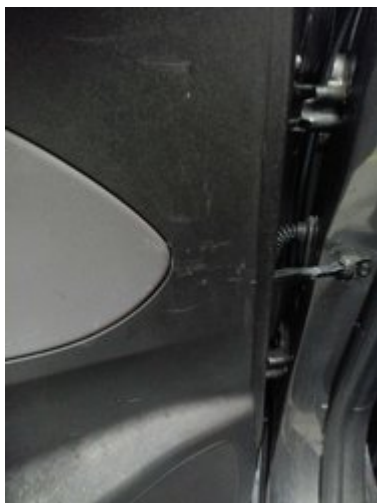
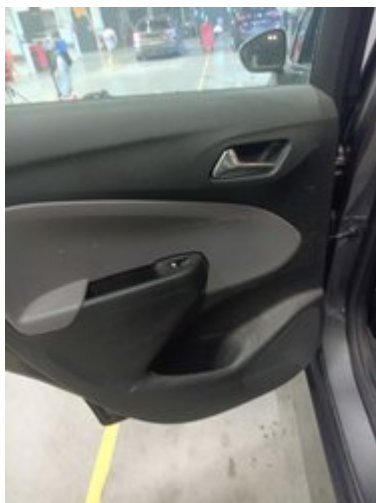
✓ **4. Durvis:** Apdares detaļas - Stāvoklis

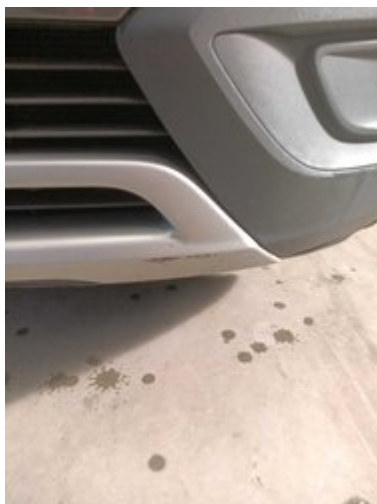
### ✓ 2. Priekšpuse: Priekšējais Bamperu - Stāvoklis un Izlīdzinājums

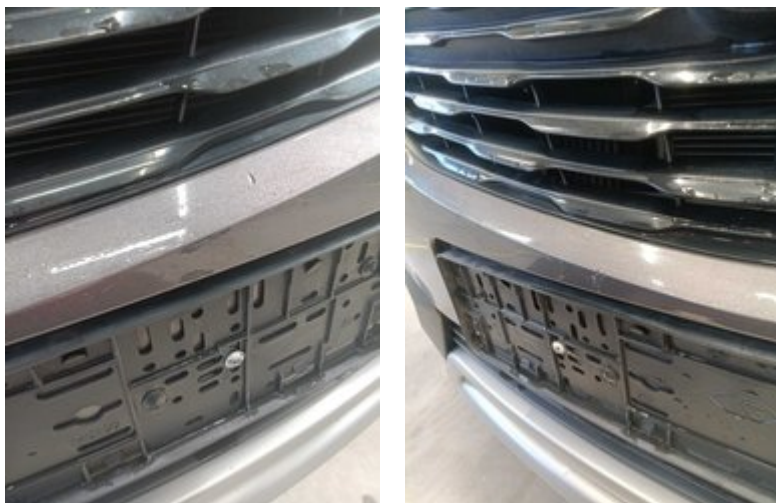
### ✓ 3. Priekšpuse: Priekšējais Bamperu - Stāvoklis un Izlīdzinājums

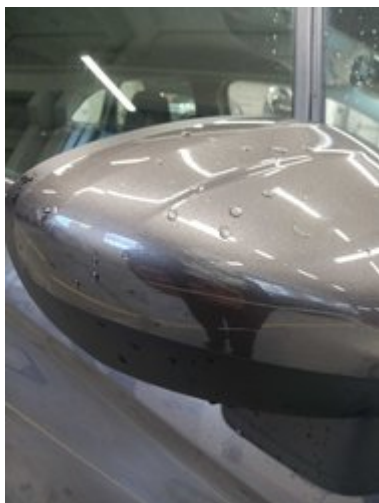
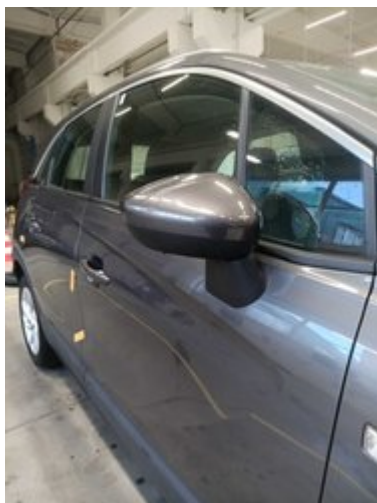
✓ **4. Sāns:** Ārējie Spoguļi - Spoguļa Integritāte un Stiprinājums Automašīnā

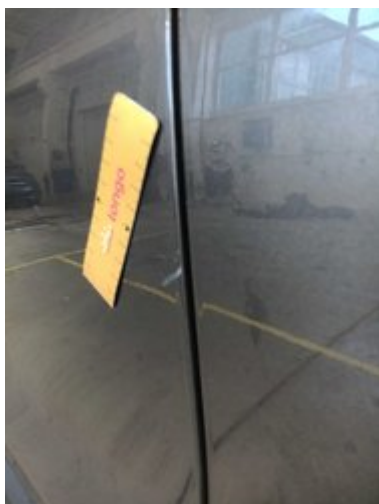
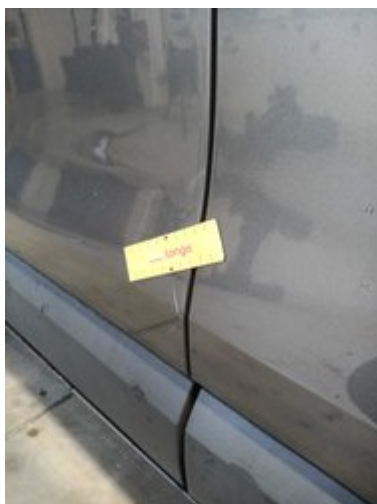
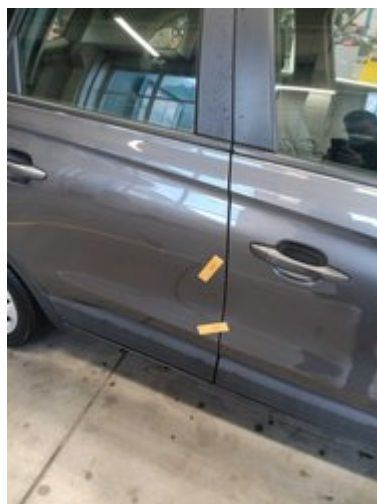
✓ **5. Sāns:** Kreisā un Labā Puse - Vizuālie Bojājumi un Skrāpējumi

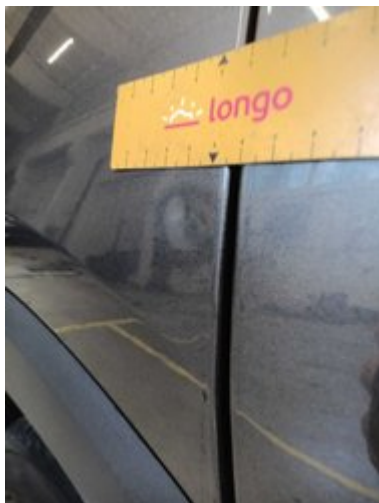
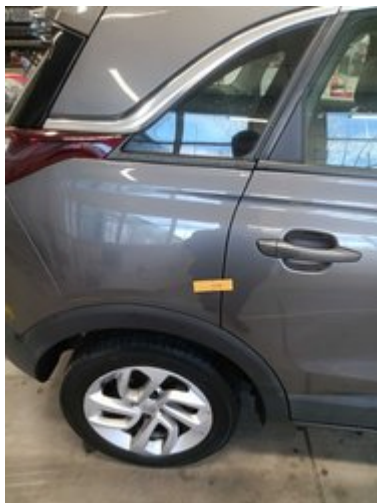
✓ **6. Sāns:** Kreisā un Labā Puse - Vizuālie Bojājumi un Skrāpējumi

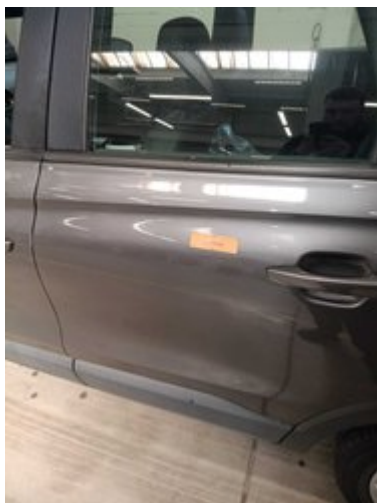
✓ **7. Sāns:** Kreisā un Labā Puse - Vizuālie Bojājumi un Skrāpējumi

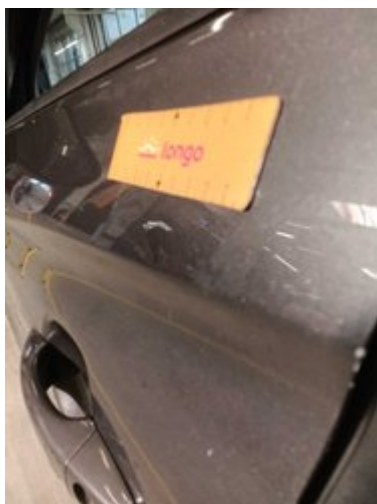
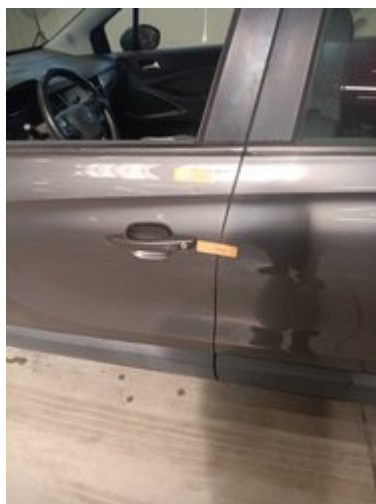
✓ **8. Sāns:** Kreisā un Labā Puse - Vizuālie Bojājumi un Skrāpējumi

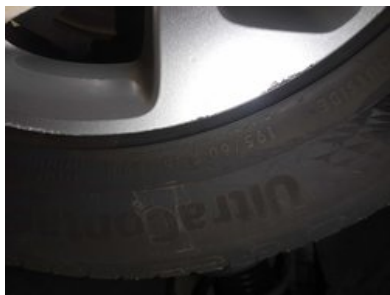
✓ **3. CITS:** Nomainīt Riepas

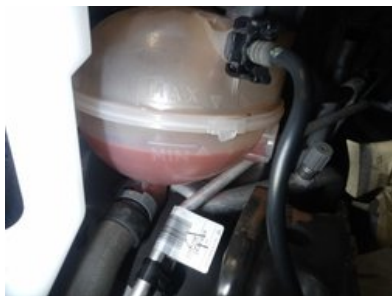
✓ **4. CITS:** Dzesēšanas Šķidrums Papildināšana

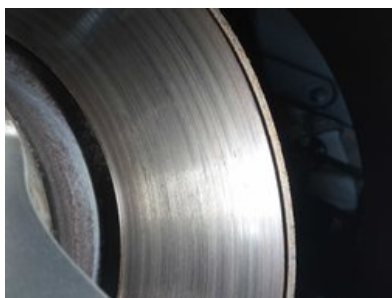
✓ **6. BREMZES:** Priekšējie Bremžu Diski Abi
