# Diagnosticas ziņojums par

## 2015 HONDA CR-V Comfort

# Diagnosticas ziņojums par 2015 HONDA CR-V Comfort

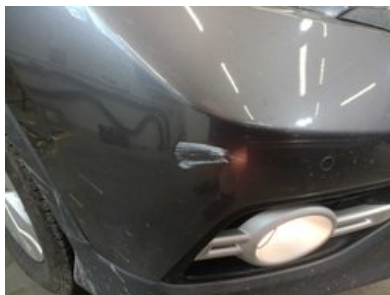
- ✓ **1. Priekšpuse:** Priekšējais Bamperu - Stāvoklis un Izlīdzinājums

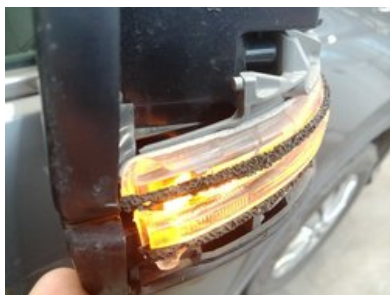
- ✓ **2. Apgaismojums:** Automašīnas Sānu Lukturu - Pamata Darbība, Bojājumi un Krāsa

- ✓ 1. Mainīt Lukturus Automašīnas Pusē

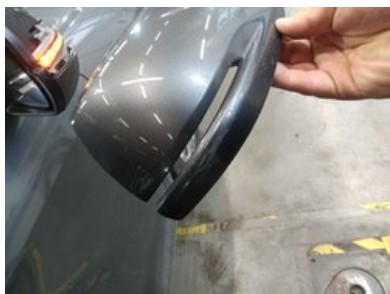
- ✓ **3. Sāns:** Ārējie Spoguļi - Spoguļa Integritāte un Stiprinājums Automašīnā

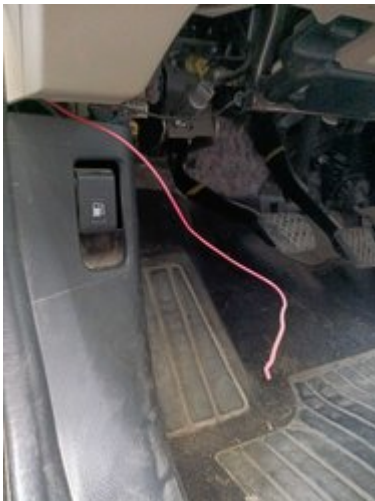
### ✓ 1. CITS: Remontēt Elektroinstalāciju

- ✓ 1. Kondensators
- ✓ 2. Remontēt Elektroinstalāciju
- ✓ 3. Dzinēja Eļļas un Filtra Maiņa
- ✓ 4. Akumulators
- ✓ 5. AC Uzpilde

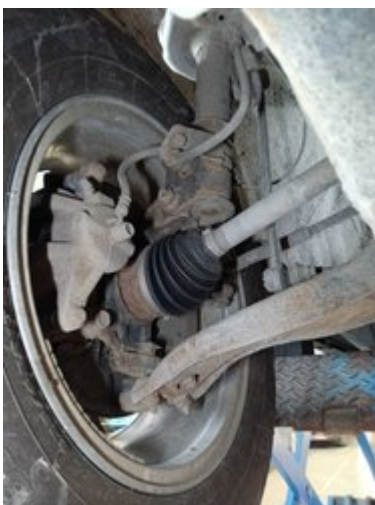
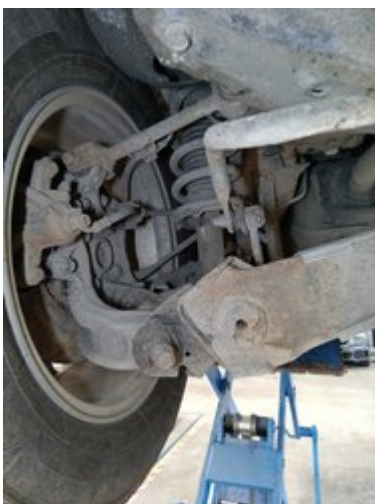
### ✓ 3. BALSTIEKĀRTA: Balstiekārtas stāvoklis

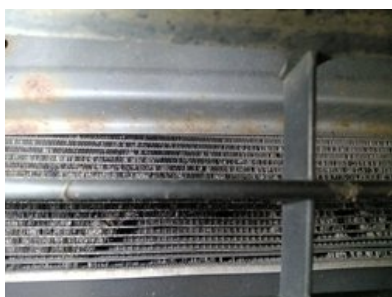
✓ **5. GAISA KONDICIONĒŠANA UN APSILDES SISTĒMA:** Kondensators

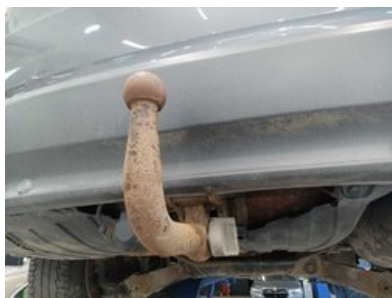
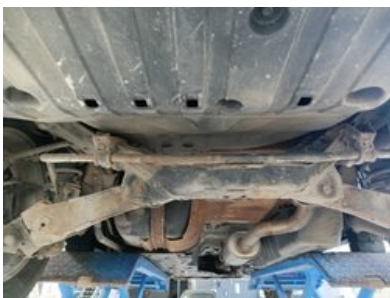
✓ **6. VIRSBŪVE - AIZMUGURĒJĀ SEKCIJA:** Korozija

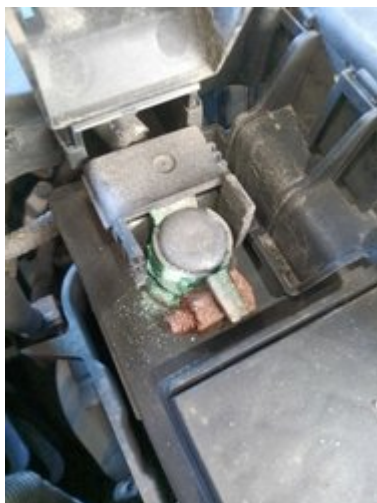
## ✓ 7. VISPĀRĒJĀ ELEKTRIKA: Akumulators
