Diagnostikas ziņojums par

2014 BMW 320 Gran Turismo High Executiv

Diagnostikas informācija

Diagnostikā konstatēto defektu kopsavilkums

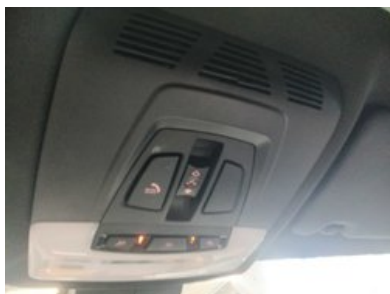
- ✔ **1. Darbība:** Jumta elementi - Elektroniskā atvēršana un stāvoklis

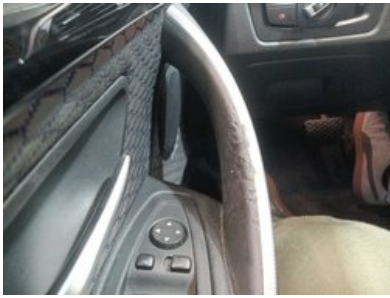
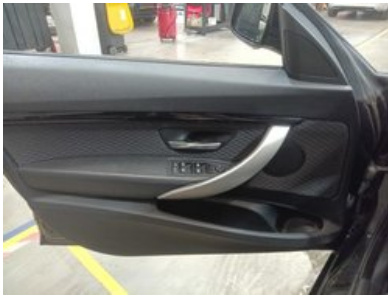
✓ **2. Durvis:** Durvju Rokturi - Darbība un Stāvoklis

- ✓ 1. Mainīt Iekšējo Durvju Rokturi
- ✓ 2. Sašūt Stūres Ratu

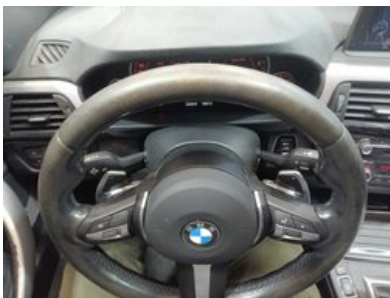
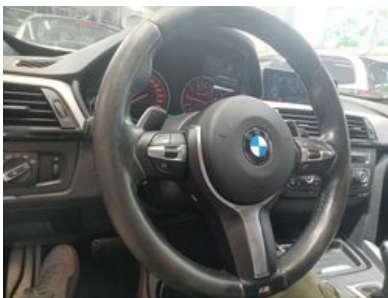
✓ **3. Priekšpuse:** Stūres rats - Stāvoklis

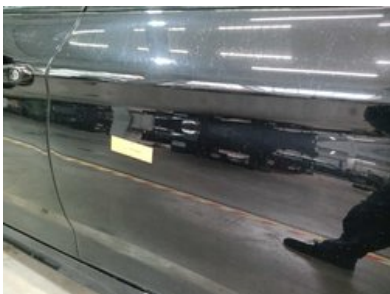
✓ **1. Sāns:** Kreisā un Labā Puse - Vizuālie Bojājumi un Skrāpējumi

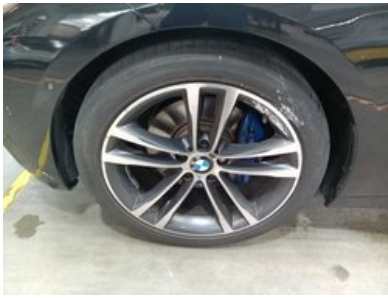
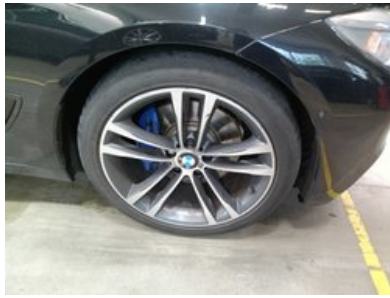
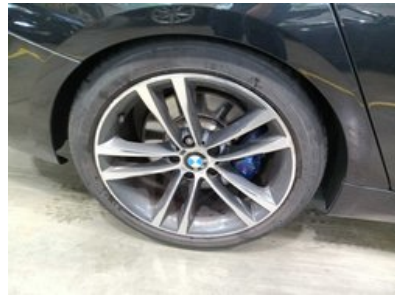
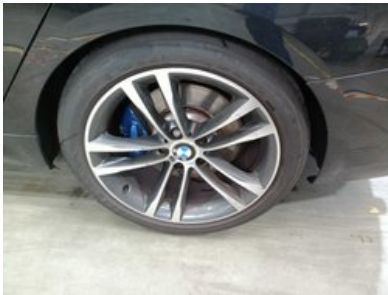
✓ **2. Sāns:** Riteņi - Stāvoklis

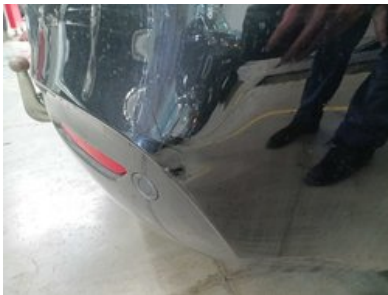
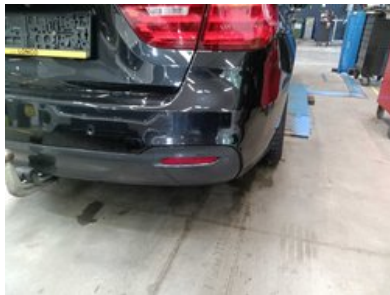
✓ **3. Aizmugure:** Aizmugurējais bamperis - Stāvoklis un izlīdzinājums

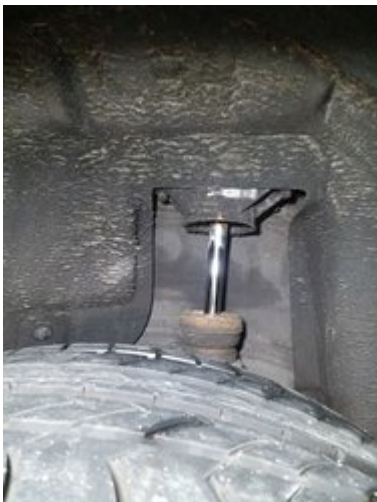
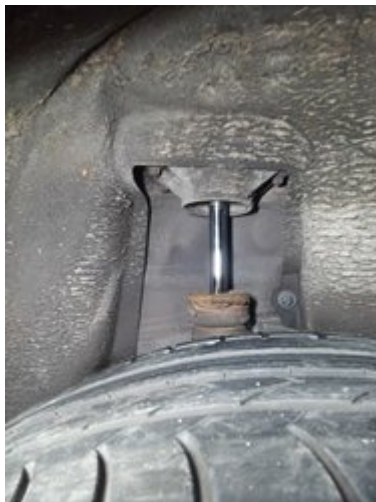
✓ **1. BALSTIEKĀRTA:** Amortizatori (Pāris)

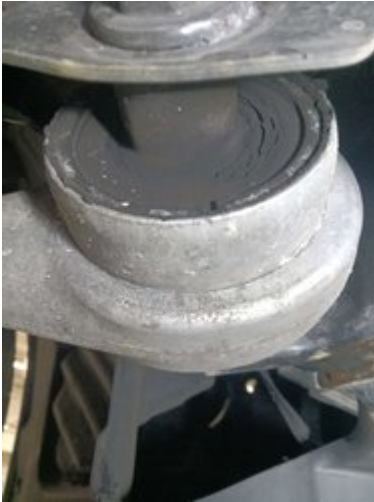
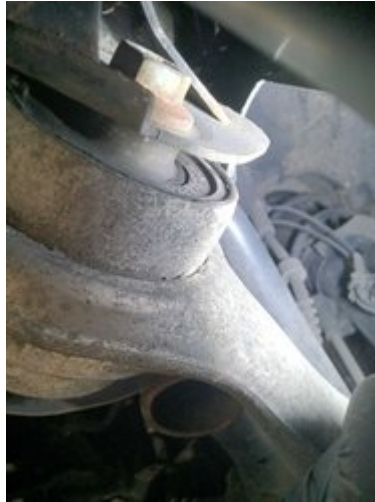
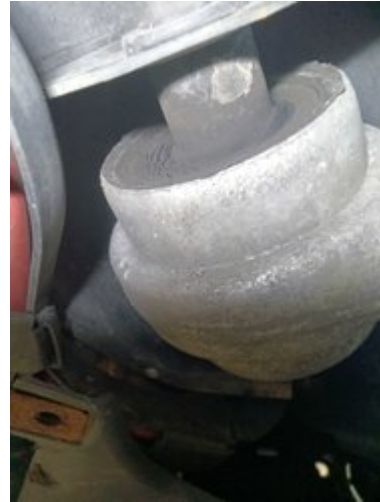
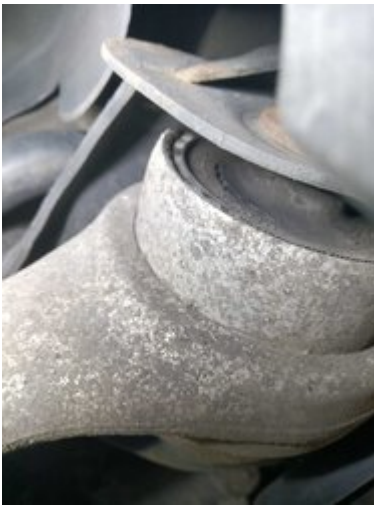
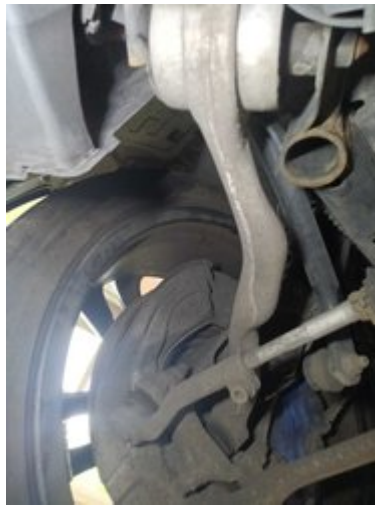
✓ **2. BALSTIEKĀRTA:** Balstiekārtas Apakšējā Svira Abas

- ✓ 1. Uzlādēt Akumulatoru
- ✓ 2. Balstiekārtas Apakšējā Svira (Abas)
- ✓ 3. Stūres Šķērsstiena Gala Savienojums
- ✓ 4. Ģeometrija - Pilns Transportlīdzeklis

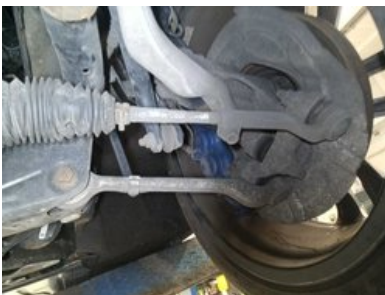
✓ **4. STŪRE:** Stūres Šķērssteņa Gala Locītava

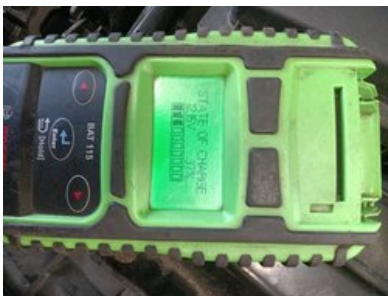
✓ **5. CITS:** Uzlādēt Akumulatoru

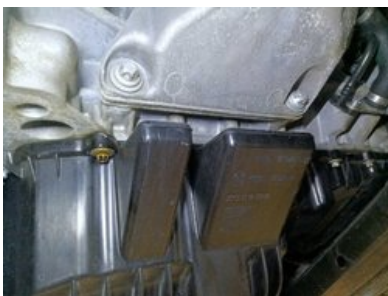
✓ **6. DZINĒJS:** Elļas Panna
